Voldenveien 61B, 3490 KLOKKARSTUA

# Tilstandsrapport

## FRITIDSBOLIG

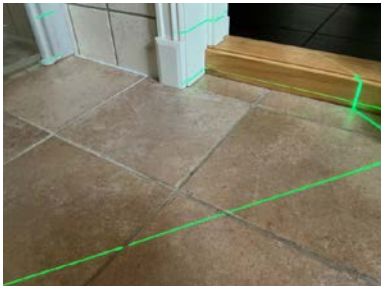
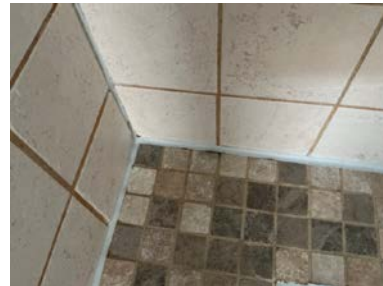
## TG 2 Sluk, membran og tettesjikt

Manglende dokumentasjon gir TG 2 selv om ikke alvorlige avvik er påvist.

Manglende dokumentasjon medfører usikkerhet om utførelsen er fagmessig, noe som gir økt risiko for lekkasjer og fuktskader i konstruksjonen.
