Ryfylkegata 3, 5522 HAUGESUND

Flott og velholdt familiebolig med idyllisk hage! | Carport | Gåavstand til sentrum, skole og barnehage!

Befaringsdato: 09.02.2026

Rapportdato: 23.02.2026

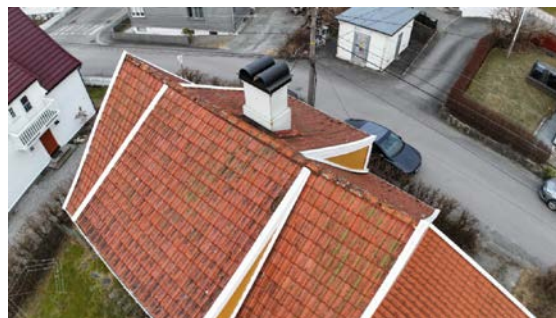
Tekkingen er besiktet fra bakkeplan og ved lett bruk av drone uten å påvise vesentlige feil som manglende tekking eller større skader.

- Tidspunkt for utskiftning av takteking nærmer seg.
- Overvåk tilstanden jevnlig. For å få tilstandsgrad 0 eller 1 må tekkingen skiftes ut, men tidspunktet for når dette er nødvendig er vanskelig å si noe om.
- Tidspunkt for utskiftning av undertak nærmer seg.

Bygningsdelen er av eldre dato, og behovet for vedlikehold eller tiltak kan ikke utelukkes. Det er derfor nødvendig å varsle om risikoen for skader på grunn av alderen og/eller manglende dokumentasjon. Som følge av dette anbefales nærmere undersøkelser.

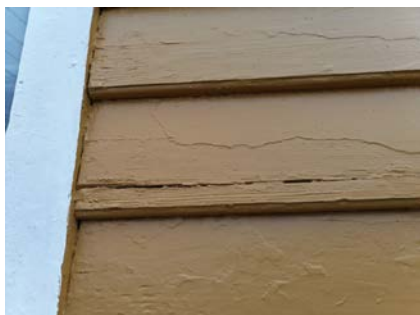
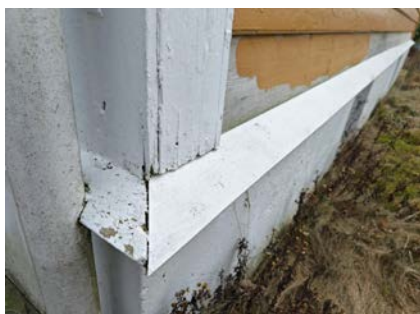
- Det er ingen eller liten lufting i nedre kant av kledning mot grunnmur.
- Det er påvist spredte råteskader i bordkledningen.

Bygningsdelen er gammel og det kan ikke utelukkes vedlikehold eller tiltak nær fremtid. Det er grunn til å varsle om faren for skader på grunn av alderen.

Yttervegger er hovedsakelig en skjult konstruksjon og det tas forbehold mot evt. skader/mangler bak kledning.

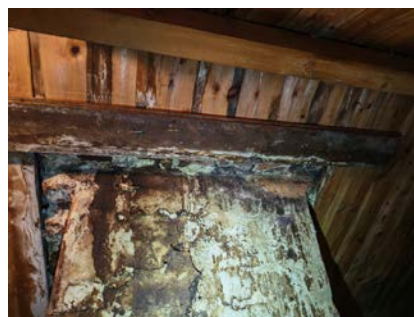
Tidligere fuktgjennomtrengning skal være utbedret forløpende og sist ved montering av heltekkende beslag rundt pipe i ca. 2018.

Borebiller e.l. treborende skadeinsekter kan svekke treverkets bæreevne og redusere levetiden på konstruksjoner. Borebille indikerer også at konstruksjonen er noe underventilert / forhøyet fuktighet.

Svak ventilering på kaldtloft kan føre til opphopning av fukt, som igjen gir risiko for kondens, skadeinsekter, råte og redusert levetid på takkonstruksjonen.

Som følge av registrerte anmerkninger og bygningsdelens alder må det gjøres nærmere undersøkelser over tid før man utelukker behov for vedlikehold og utbedring.

Tidligere har det vært litt problem med fuktgjennomtrengning ved pipe, men dette skal være utbedret nå. Sist problem i ca. 2018 med noe fuktgjennomtrengning, men tett siden det.

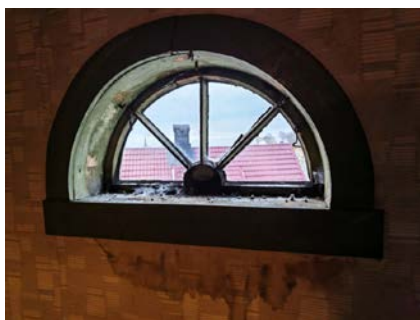
Stedvis observert symptom på fuktgjennomtrekking, vindu loft. Fuktøk på befaring klarer ikke å påvise forhøyet fuktighet i dette området. Kunde mener skjolden har vært stabil lenge, som indikerer at dette nødvendigvis ikke er noe problem lenge i dag.

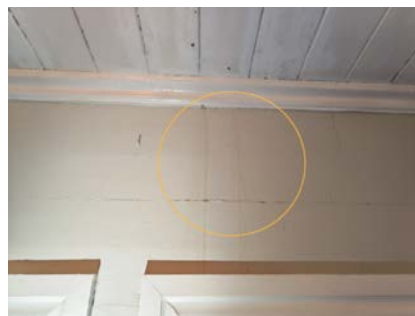
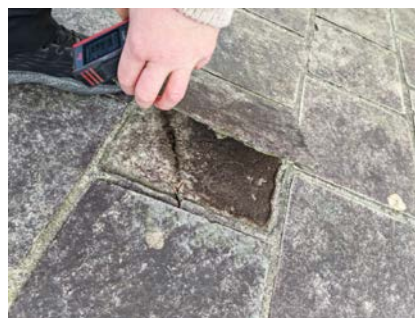
- Mer enn halvparten av forventet brukstid er passert på tettesjikt/membran.
- Tekkingen på balkong/terrasse har uttetheter.
- Balkong/terrasse ligger over innredede boligrom, usikker konstruksjon. Konstruksjonsutforming gir økt fare for skader.

Eier opplyser det kan forekomme lekkasje (noe mindre fukt gjennomtrekking) ved nedbør og vind fra "riktig" retning på altan. Dette er begrenset synlig med kun to rennmerker av vann i entre.

Flate tak og terrasser (altan) over oppvarmet rom betraktes som en risikokonstruksjon og anbefales nærmere kontrollert med tanke på kondensskader (ventilering), perforeringer og manglende fall.

Det er funnet en løs helle på terrasse på grunn.

Kostnadsestimat: Under 20 000
