## Oppussingsobjekt! Lys 2-roms i 4. etg m/ herlig balkong

Velkommen til Gruegata 18A!

# Gruegata 18A

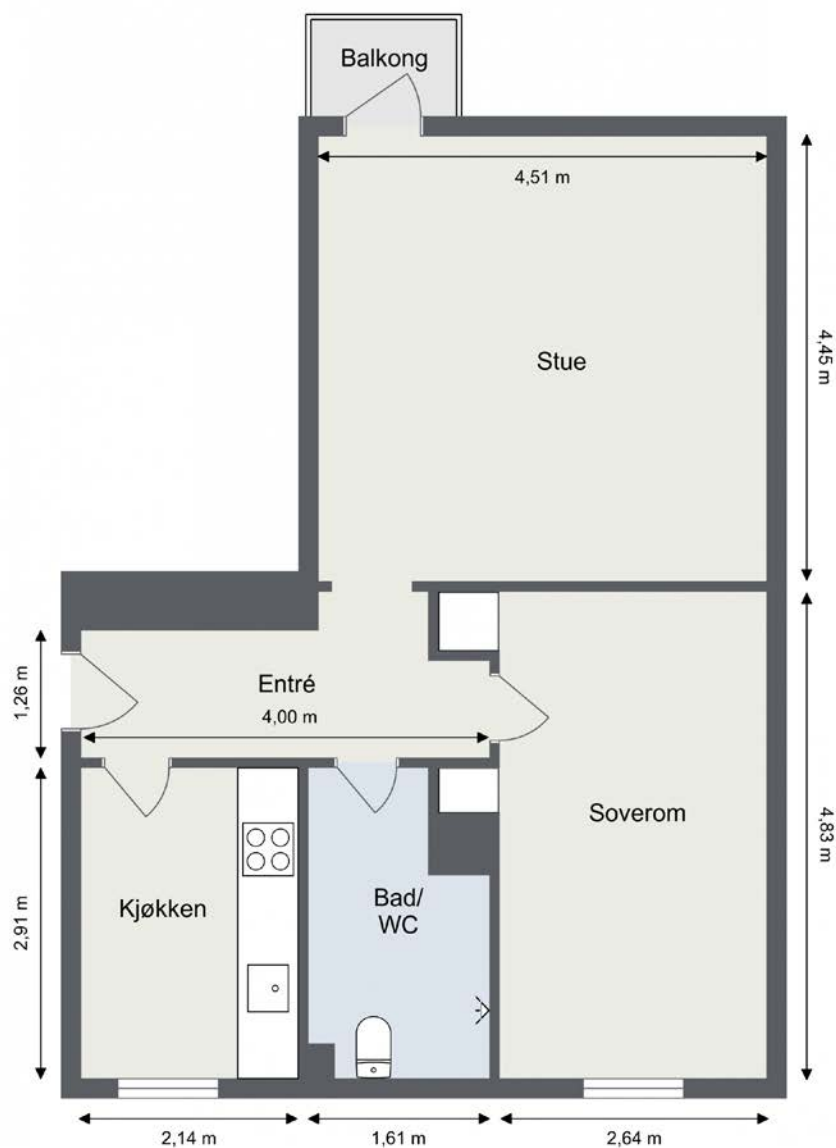
Andelsnr. 18

Vær oppmerksom på at dette er en illustrasjon av boligens planløsning med omtrentlige mål. Faktiske målinger på stedet kan avvike og målene er ikke juridisk bindende.  
Utført av Makeløs AS.

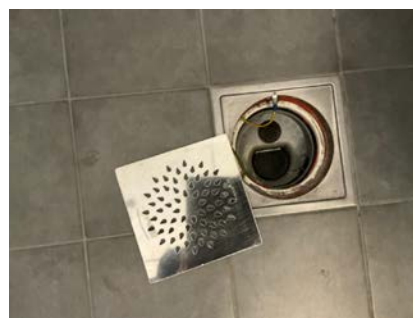
Bad

Gulv membran og sluk er ikke fornyet. Sluket er et eldre sluk med ukjent byggeår og det kan være i slike sluk ikke tett overgang mellom tettesjikt (membran) og sluk. Når vann stiger i sluket, for eksempel ved lekkasje eller manglende rengjøring, vil vann kunne komme inn i konstruksjoner og det vil kunne oppstå fuktskader. Da hverken membran eller sluk er fornyet, vurderes badets alder samlet ut fra byggeår. Badet oppfyller ikke funksjonskravet i teknisk forskrift om tettesjikt, både på grunn av tettesjiktets (membranens) alder og på grunn av manglende tett overgang i sluk. Dusjing i badekar kan ikke erstatte funksjonskravet tekniske forskrift om at et bad må være laget slik at det ikke oppstår fuktskader på bakenforliggende konstruksjoner. Tettesjikt og sluk må tåle bruksvann, lekkasjevann og kondens. Våtrommet må oppgraderes for å tåle normal bruk etter dagens krav.

Med bakgrunn i at badet er av eldre dato og har sluk og membran fra ukjent byggeår må badet påregnes oppgradert innen kort tid, dette med bakgrunn i at eldre sluk med og uten klemring erfaringsmessig er mere utsatt for lekkasjer i overgang membran til sluk i tillegg til at sluken og membranen i seg selv er over forventet levealder.

Eldre plastsluk

- Våtrommet må totalrenoveres. Alle forhold med tettesjikt, våtsone, sluk m.m. må dokumenteres.
- Manglende oppgradering av våtrommet medfører høy risiko for at konstruksjonene ikke vil tåle vanlig bruk av vann eller lekkasjer. Selv om det er dusjkabinett, er det fortsatt en betydelig risiko for at våtrommets konstruksjoner ikke tåler lekkasjer. Dette kan føre til fuktskader på tilstøtende konstruksjoner.
