4-roms leilighet med stort potensiale

Velkommen til Koglehaugen 13.

Leilegheit i burettslag (i blokk)
Koglehaugen 13
5710 Voss

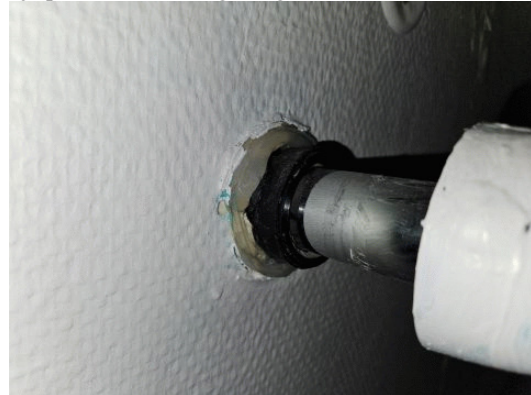
Merknader: Bilete syner gjennomføring i vegg (avløp frå vask) som ikkje er tilstrekkelig tetta for eventuell vannsøl. Sjå punkt 1.1.3 for utgreiing.

Gjennomføringar i vegg skal vera tilstrekkelig tetta for å hindre eventuell fukt å trenge inn i vegg. Det er registrert noko dårleg tetting rundt avløpsrør gjennom vegg under vask. Ved eventuell vannsøl eller lekkasje frå vask/dusj er det ein overhengande fare for fukt trenger inn gjennom hull.

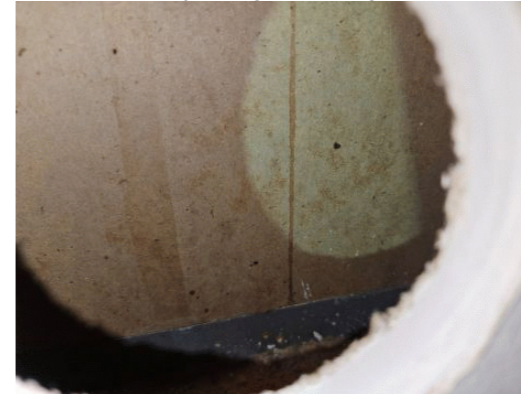
Det er gjennomført hullboring frå tilstøytande rom i området ved dusjsone. Det vart ikkje avdekka fukt på synfaringsdagen.
Det er registrert eit rennemerke på baksida av gipsplate til badrom. Ukjent om dette kjem av lekkasje.
Anbefalar å jamnleg kontrollera for eventuell lekkasje.

Merknader: Bilete syner rennemerke som vart synleg ved hullboring frå bod mot bad. Ukjent om det er ferskt eller av eldre dato. Utfør jamnleg kontroll og utfør tiltak ved behov.

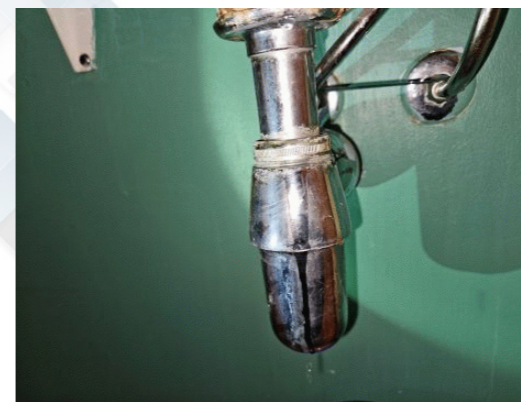
Vatn- og avløpsrør er vurdert til TG2 for å understreka at det bør haldast tilsyn med vatn- og avløpsanlegg.
Mtp. alder på røyrene kan ikkje ein eventuell lekkasje utelukkast.
Konsekvens ved lekkasje i røyr er vannskader i leilegheit og tilstøytande leilegheiter.
Det er og registrert ein mindre lekkasje i vannlås på toalett. Dette må utbetrast for å hindre eventuelle vannskader.

Merknader: Bilete syner lekkasje i vannlås under vask på toaletrom.

Det er og registrert ein mindre lekkasje i vannlås på toalett. Dette må utbetrast for å hindre eventuelle vannskader.
