Tilstandsrapport

Boligbygg med flere boenheter
-

Fredensborgveien 13 A, 0177 OSLO
-

Oppdragsnr.: 18745-2466

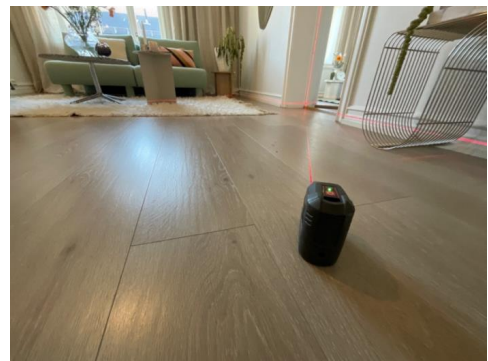
Etasjeskiller er av trebjelkelag.

- Målt høydeforskjell på mellom 10 - 20 mm innenfor en lengde på 2 meter. Tilstandsgrad 2 gis med bakgrunn i standardens krav til godkjente måleavvik.
- Målt høydeforskjell på over 15 mm gjennom hele rommet. Tilstandsgrad 2 gis med bakgrunn i standardens krav til godkjente måleavvik.

Nivellering stue, soverom, avvik ca. 10-20 mm

- For å få tilstandsgrad 0 eller 1 må høydeforskjeller rettes opp. Ytterligere undersøkelser må foretas for å få kartlagt omfanget for utbedring.

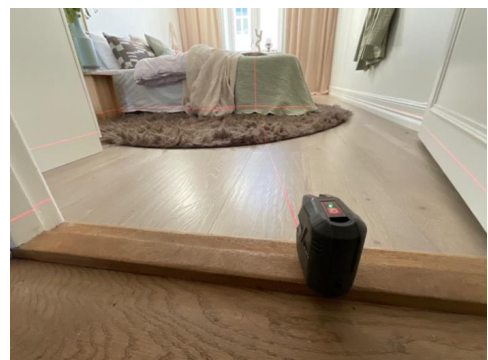
Nivellering soverom, avvik ca. 15-30 mm

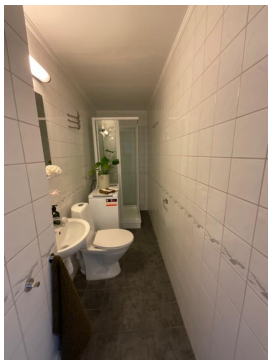
Flislagt bad/wc med varmekabler, avtrekk, speil, armatur, opplegg for vaskemaskin, servant, dusjkabinett, toalett.

- Våtrommet må oppgraderes for å tåle normal bruk etter dagens krav.

- Våtrommet må totalrenoveres. Alle forhold med tettesjikt, våtsone, sluk m.m. må dokumenteres.

Kostnadsestimat: 100 000 - 300 000

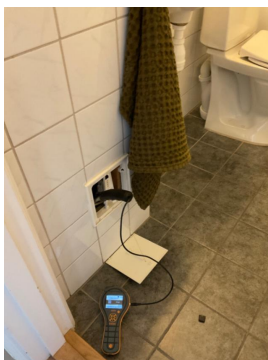
Hulltaking er ikke foretatt da det ikke er fysisk mulig pga tilliggende konstruksjoner. Bærevegger, rørføringer, kjøkken vegg i vegg, yttervegg. Det ble foretatt fuktsøk i luke i bad, ingen avvik registrert.

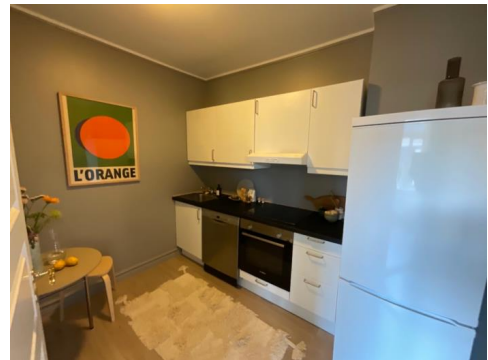
Malt glatt innredning, lyslist, armatur, laminat benkeplate med nedfelt stålalum og keramisk topp, integrert komfyr, oppvaskmaskin, frittstående kjøp/frys.

Noe slitasje, dørhåndtak montert feil, eldre rør mm.

Fremtidig oppgradering må forventes.

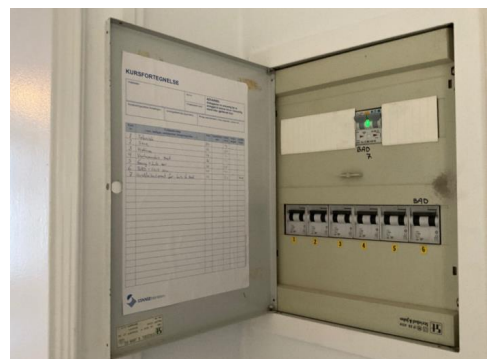
Sikringsskap med automatsikringer.

12. Foreta en helhetsvurdering av det elektriske anlegget, dets alder, allmenne tilstand og fare for liv og helse. Bør det elektriske anlegget ha en utvidet el-kontroll?

Ja Det anbefales at anlegget kontrolleres av autorisert foretak.
