Rolstadkroken 14, 2040 KLØFTA

**Stort tun med hytte og anneks.
Kommunalt vann, avløp via privat
renseanlegg, og innlagt strøm i
begge bygg.**

Fritidsbolig
 Rolstadkroken 14
 2040 Kløfta

Boligens tekniske tilstand:

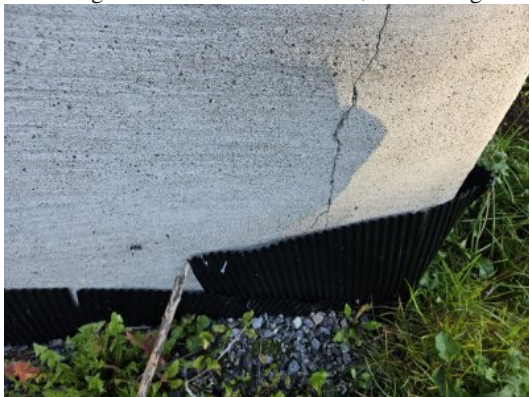
1. Grunn og fundamenter**TG 2** 1.1 Byggegrunn, fundamenter, grunnmur, drenering og sikring mot vann og fuktighet

Det er noe små sprekker og avflassing av puss og noe rust på grunnmuren. TG2 Ellers framstår grunnmuren i grei stand.

Det er noe små sprekker på grunnmuren og grunnmursplasten mangler tilstrekkelig festing mot grunnmur, dette medfører til at grunnmur står fuktutsatt. TG2 Ytterligere undersøkelser anbefales. Det antas at drenerende masser ikke fungerer helt da det avdekkes fukt i fjellgrunn i krypkjelleren. Se punkt 1.2

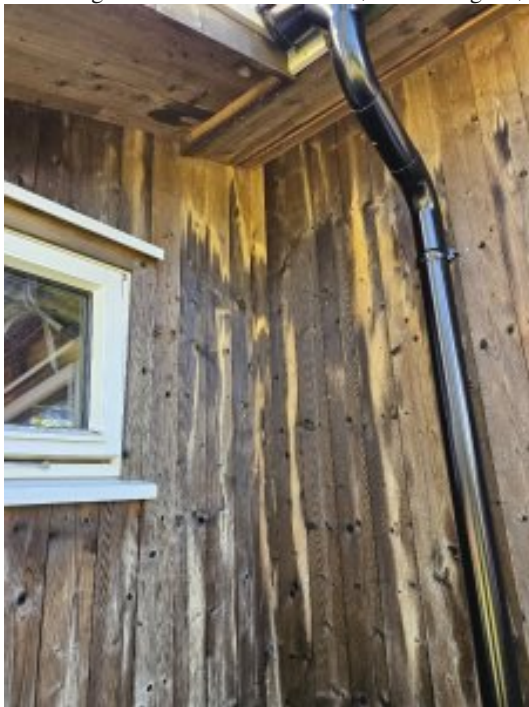
Ytterkledningen har stedvis skjolder under behandlingen, dette kan komme av at behandlingen med Jernvistolen ble påført under fuktig vær. Det ble målt noe forhøyde fuktverdier på baksiden av fritidsboligen. TG2 Ellers fremstår ytterkledningen i grei stand.

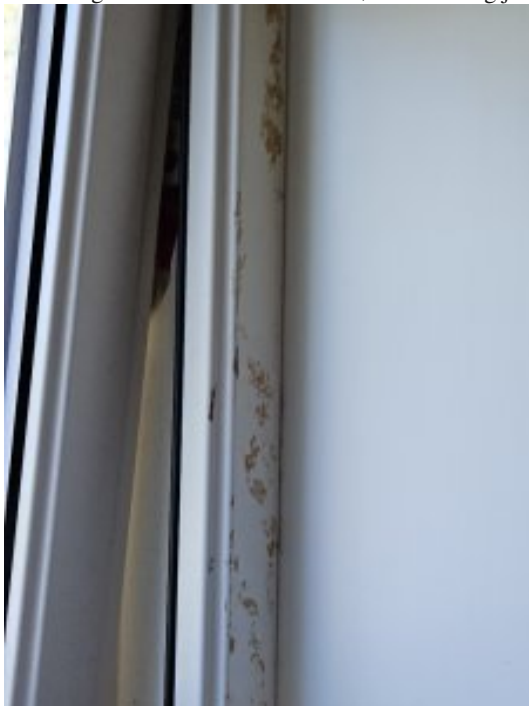
TG 2 3.1 Vinduer og ytterdører

Det ble foretatt en enkel funksjonstest av enkelte vinduer og terrassedør, ingen funksjonsavvik. Det settes tilstandsgrad TG2, grunnet at vinduer og terrassedør har passert mer enn halvparten av sin forventet levetid i annekset.

Det ble foretatt en enkel funksjonstest av enkelte innedører og av ytterdør, ingen funksjonsavvik. Ytterdør i annekset har behov for vask, behandling og vedlikehold. TG2

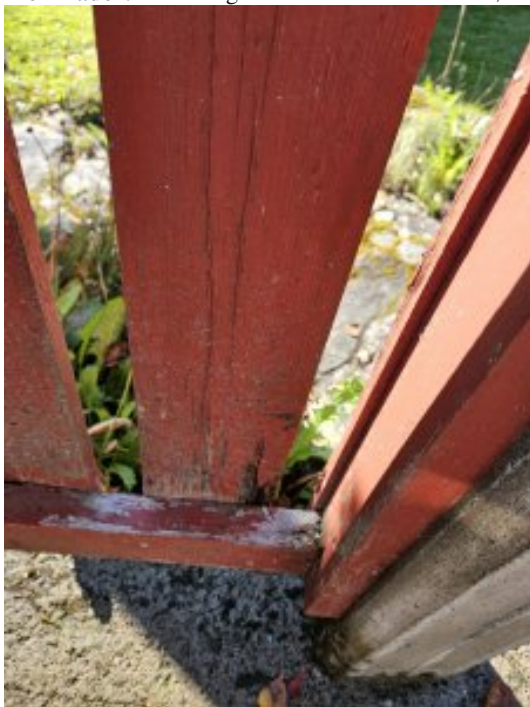
TG 3 6.1 Balkonger, verandaer og lignende

Det er småskader i betong dekkene og avflassing av betong. TG2

Det er råteskade på enkelte panelbord på rekkverket, TG3 Det må påberegnes å skifte ut råteskadet panelbord på rekkverket i nær fremtid.

Rekkverkshøye er ikke tilstrekkelig høyt, kravet var 90cm på oppførings tidspunktet. TG2
