VERDITAKST LANDBRUK OVER SOLBERG

Oppistua og Nestua

Gnr. 261 bnr. 1

Befaringsdato: 3 / 2 - 2026

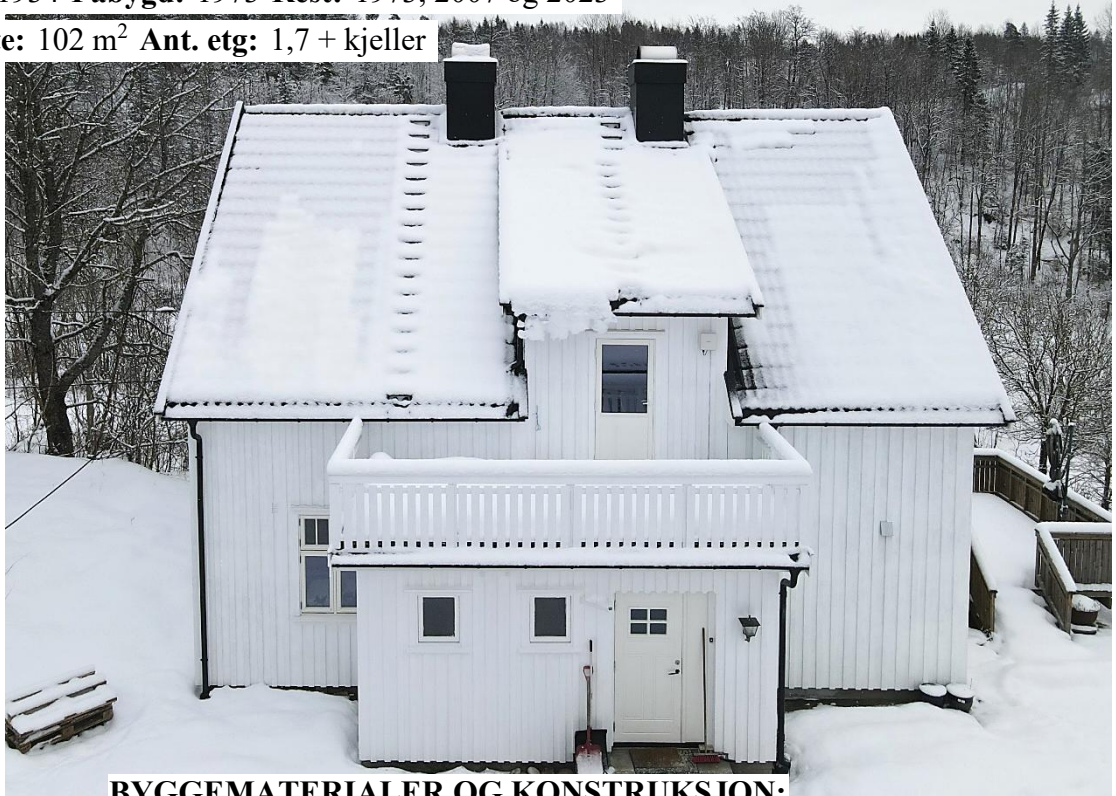
Våningshus #487:

Oppført: 1934 Påbygd: 1973 Rest: 1973, 2007 og 2023

Grunnflate: 102 m² Ant. etg: 1,7 + kjeller

Grunnmur: Sparsteinsmurer **Isolering:** Tjukke murer.
Yttervegg: Stående plank, panelt **Isolering:** 5-10cm mineralull + vindtett.
Etasjeskillere: Trebjelkelag **Isolering:** Stubbloft med flis og leire.
Tak: Saltak **Isolering:** Delvis isolert over rom i 2.etg.
Tekking: Sementstein (2023). **Vinduer:** Isolerglass (2007 / 2023)
Oppvarming: Ved og strøm. **Ventilasjon:** Avtrekk fra våtrom.

Kjeller: Ca ¾ kjeller med lager og teknisk rom.
1.etg: Vindfang, wc, bad, hall, kjøkken, soverom og stue åpent til spisestue med utgang til terrasse.
2.etg: Gang med balkong, bad/wc og fem soverom.

Standard: Vanlig god. Mye fra 1973 med nyere kjøkken, tak etc.

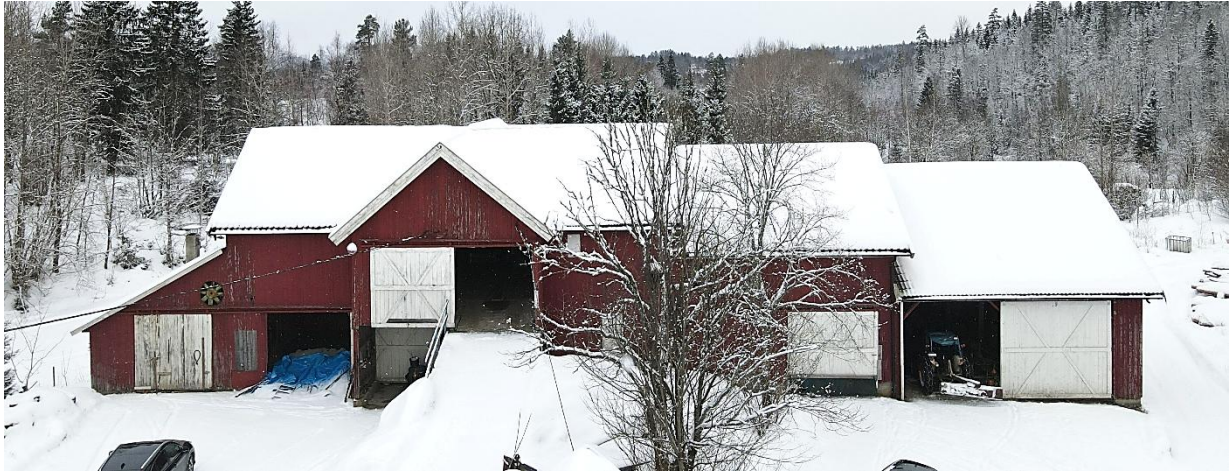
Driftsbygning:

Oppf: 1880 **Påbygd:** 1944, 1966? og 1995 **Rest:** 1966-1980 og 2023 **Gr.fl:** 410 m²

1.etg: Gml isolert verksted, to lave redskapsrom, div lagerplass, redskapsrom og redskapsrom (1995) med tre skyvedører og mulighet for gjennomkjøring.

2.etg: Låve / kaldtlager med binjetørker på begge sider.

Oppført i reisverk på betongmurer, tekket med stålplater (endel 2023), bølgeblikk og teglstein.

Standard: Variert / vanlig god for alder og type bygg.
