**Aktiv Eiendomsmegling Arendal**

# Engehaven - Velholdt del av tomannsbolig med garasje, betydelig påkostninger foretatt!

| Tilstandsrapport ..... | 35 |

# Tilstandsrapport - NS 3600

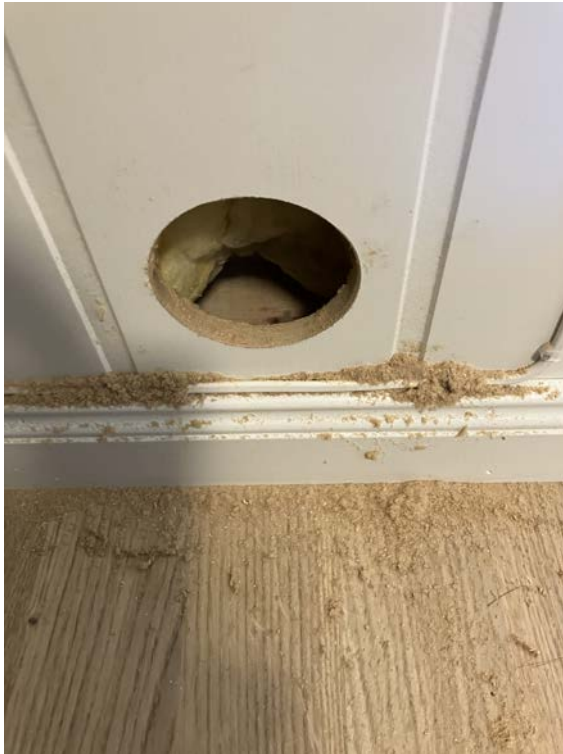
Kontroll utført i tilliggende konstruksjoner og selve rommet, ingen fukt målt ved befaringen.

Hulltaking er utført i fra soverom.

Hulltaking.

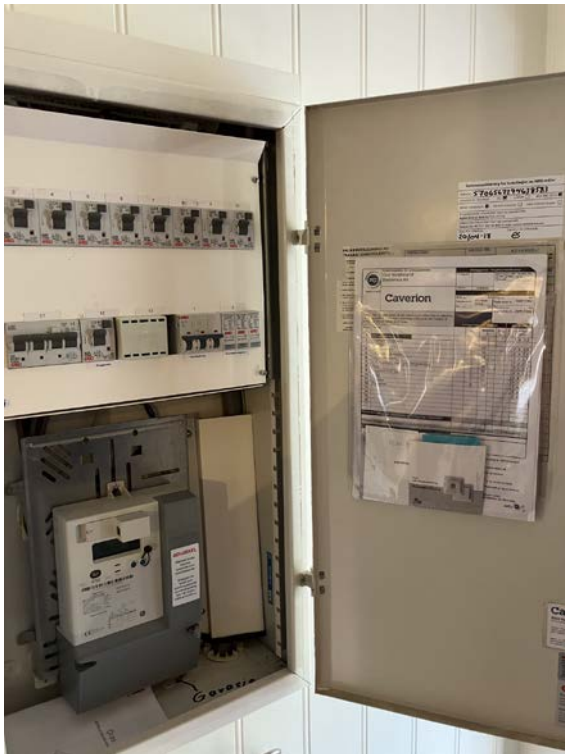
Sikringsskap.
