Askjumlia 35, 2820 NORDRE TOTEN

**Flott enebolig med unik utsikt!  
Innflytningsklar.**

# Tilstandsrapport

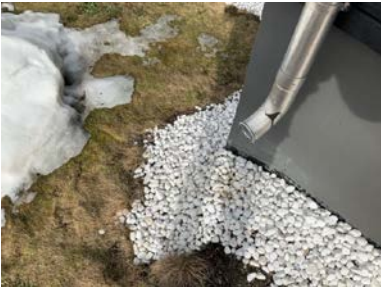
### TG 1 Veggkonstruksjon

Bindingsverkskonstruksjon fra byggeår. Liggende bordkledning og pusset mur i sokkeletasjen. Lufting er ikke etter dagens anbefalte løsning, men heller ikke dårliger enn fra byggeår.

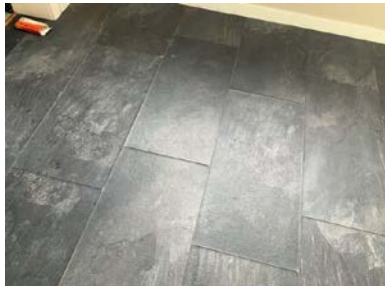
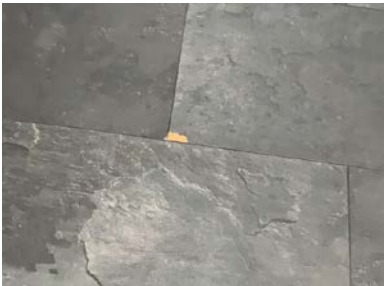
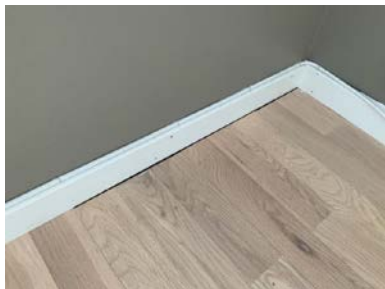
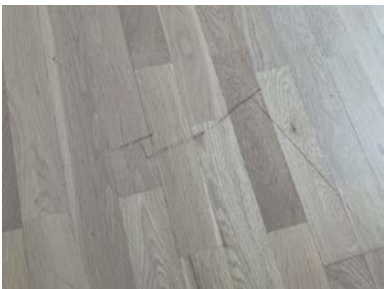
Gulv glipper fra vegg i stue.

Riper i parkettgulv underetasje.

For å få tilstandsgrad 0 eller 1 må overflater utbedres. Avhengig av bruksmønster og krav til estetikk av kjøper kan det være påregnelig med utskiftning/utbedringer.

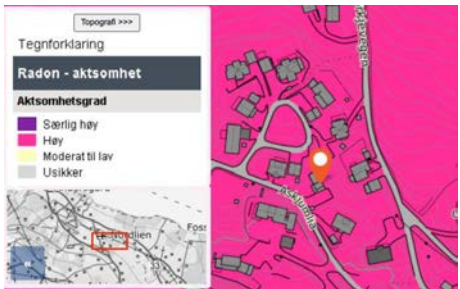
Radonaktsomhetskart viser aktsomhetsgrad "høy" for dette område.

- Innhent dokumentasjon, om mulig.

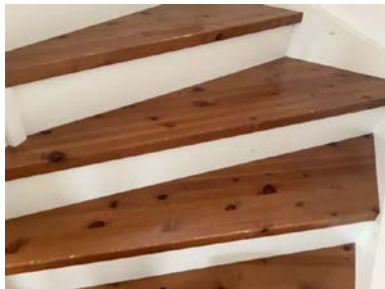
Noe bruksslitasje i trapp. Knirk i trapp.

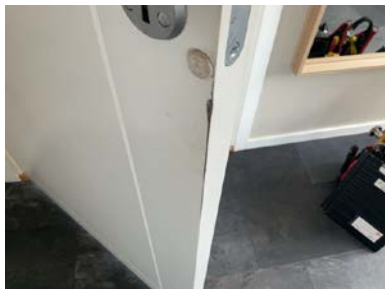
Slitasje på dur inn til bad 2. etasje.

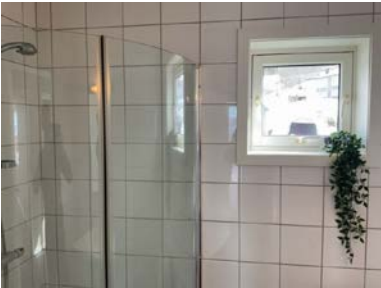
### 1.ETASJE > BAD

#### TO 2 Overflater Gulv

- Det er avvik:
- Gulvet har ikke tilstrekkelig fall mot sluk. Ingen synlig membranoppkant ved terskel.

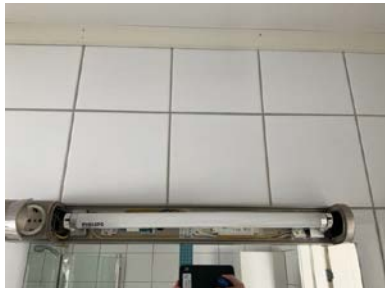
Deksel på lys over speil mangler.

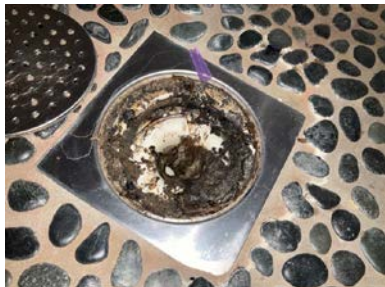
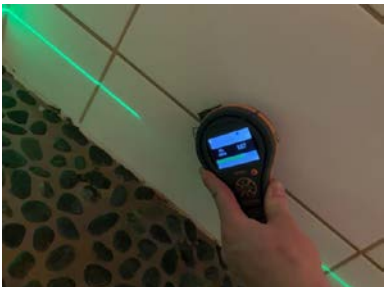
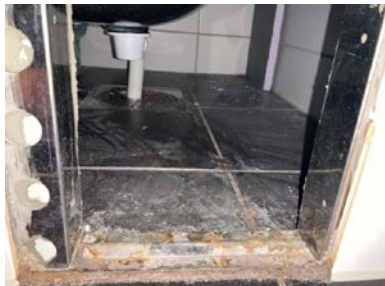
## U.ETASJE > BAD

Det er avvik:  
• Det er ikke fremvist dokumentasjon på utførelse og materialer for våtrommets tettesjikt. Våtrommets tettesjikt er innebygd og er derfor ikke mulig å vurdere uten dokumentasjon.  
• Sluk har redusert mulighet for inspeksjon/rengjøring.  
• Ut fra alder på våtrommet er mer enn halvparten av forventet brukstid oppnådd på membran/tettesjikt.

Sluk under innmurt badekar, manglende besiktigelse og rehold.

- Det er ikke påvist synlig skade på våtrommet som kan kobles til membran/tettesjikt og lekkasjesikring, men det kan ikke verifiseres om våtrommet har fungerende tettesjikt. Ikke fungerende tettesjikt på våtrom kan føre til skjult skade på tilstøtende/innebygde bygning.
- Det er ikke behov for strakstiltak, regelmessig rengjøring av sluk må påregnes.

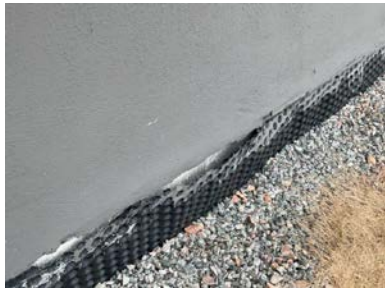
Grunnmursplast som utvendig fuksikring, synlig enkelte steder. Det er ikke kjennskap til utbedringer av fuksikring siden byggeår. Takvann ført ut på terreng og ned i grunnen.

Løs grunnmurspapp, bør festes tilstrekkelig.

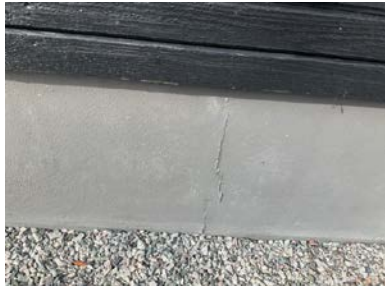
Sprekk i puss er registrert på fasade ved inngang.

Ytterligere undersøkelser anbefales etterfulgt av lokal utbedring.

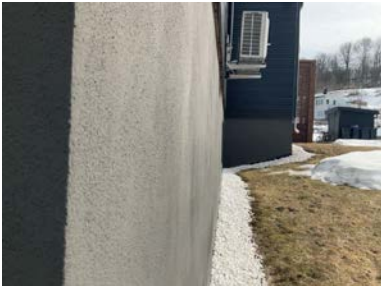
Det er avvik:  
Løs puss på utvendig mur.

Ujevnheter i puss er registrert. Puss sitter ikke mot muren. Registrert på fasade mot sør/vest.
