Trangsmyr 35, 1634 GAMLE FREDRIKSTAD

**Romslig enebolig med garasje og  
fine uteområder i barnevennlige  
omgivelser**

| Tilstandsrapport ..... | 52 |

# Tilstandsrapport

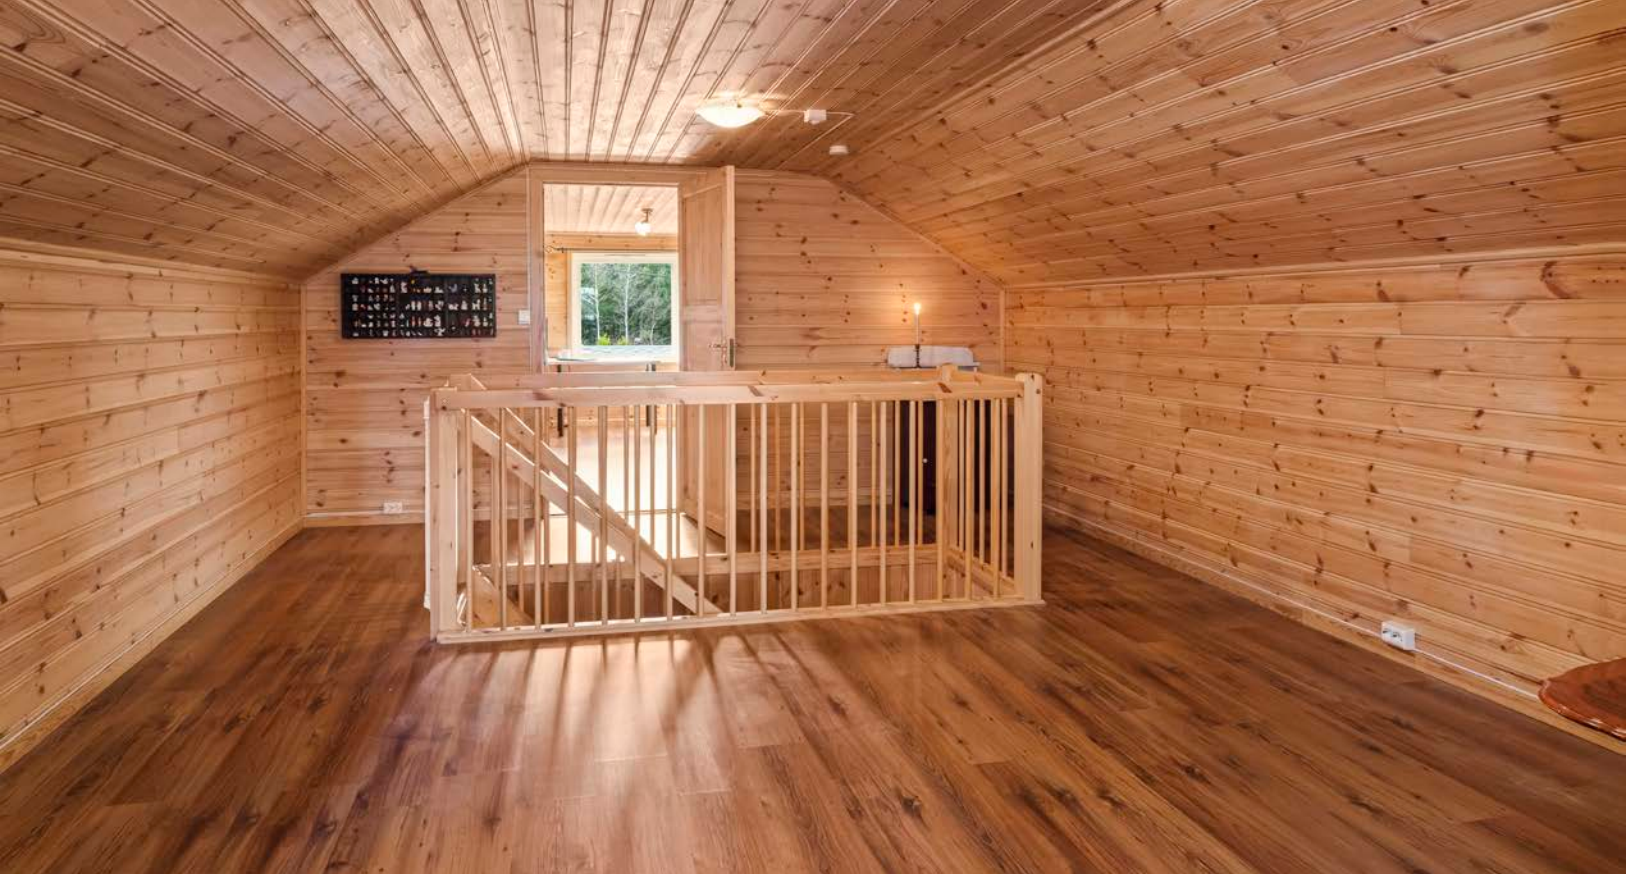
(Lofet er ikke omsøkt og godkjent til rom for varig opphold).

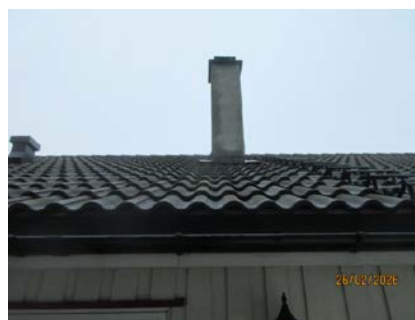
### TG 1 Veggkonstruksjon

Ventilering i skråtak vil bli noe begrenset over tid, da pappskott blir noe flatpresset av isolasjonen. ytterligere kontroll og evt utbedring anbefales. Fare for fukt/kondens.

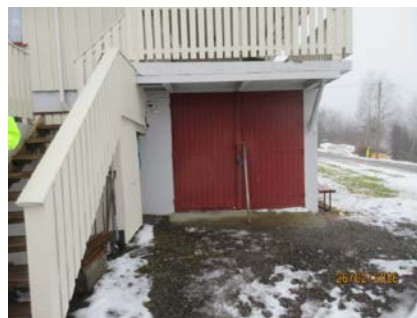
## TG 2 Balkonger, terrasser og rom under balkonger

- Mer enn halvparten av forventet brukstid er passert på tettesjikt/membran.
- Det er avvik:

Må sjekkes ytterligere når det er snøfritt.

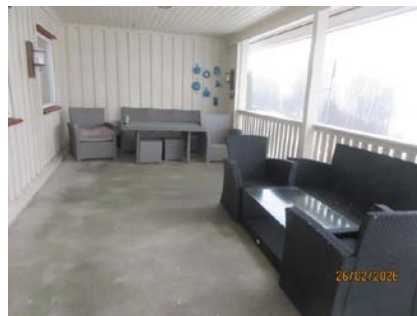
Veranda med adkomst fra stu

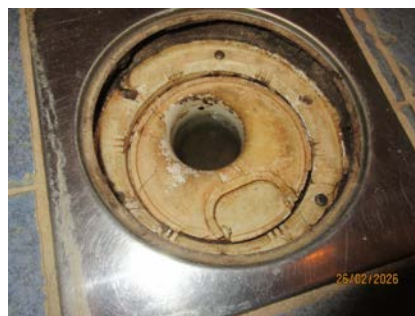
- Overvåk tilstanden jevnlig. For å få tilstandsgrad 0 eller 1 må slukløsningen skiftes ut og sannsynligvis må også membransjiktet skiftes/utbedres. Det er imidlertid vanskelig å si noe om tidspunktet for når dette er nødvendig.
- Eldre sluk av plast er ofte utsatt for lekkasjer og særlig i overganger. Eventuelle lekkasjer kan medføre fuktskader på tiliggende konstruksjoner.
- Det er viktig å merke seg at levetiden til en membran varierer basert på kvalitet, installasjon og bruk. Eldre membraner kan bli sprø og sprekke opp, noe som fører til at de mister sin vanntettende funksjon. Dette kan resultere i vannlekkasjer gjennom vegger og gulv og fuktskader.

Eldre slukløsning, begrenset gjenværende forventet levetid. Bør byttes ved oppussing. Fare for lekkasje.

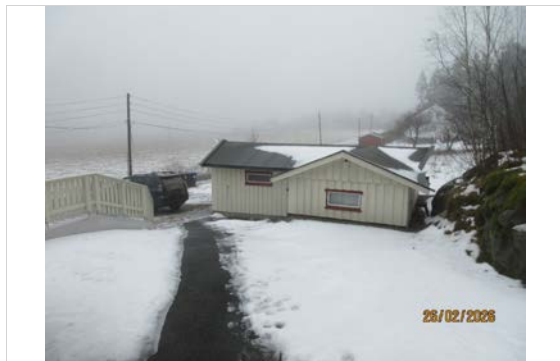
Sidebygg, enkelt innredet og benyttet av eier som bodplass/kontor. Tregulv samt trepanel på vegger og tak. Eier har ved opprydning etter befaringsoppdaget fukt/råteskade i gulv og vegg mot bakside.

Fare for skjult skade/råte i konstruksjonen, utbedring må påregnes.

Bygget er ikke tilstandsvurdert ihht Forskrift til avhendingslova og NS3600. Dette er kun en enkel beskrivelse.
