Holbergs gate 32, 4009 STAVANGER

**Flott og moderne 4-roms leilighet
over 2 plan med sentral og
populær beliggenhet - Vannbåren
varme - parkering**

Befaringsdato: 17.03.2025

Rapportdato: 18.03.2025

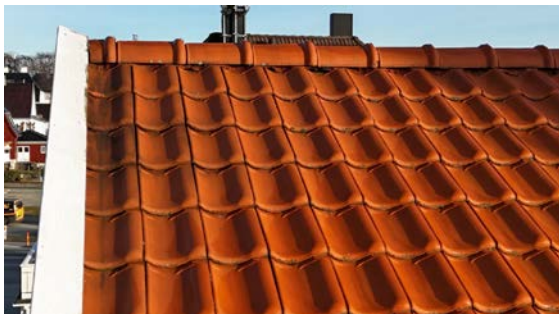
Punktet må sees i sammenheng med Takkonstruksjon/Loft

Taktekingen er av tegltakstein.

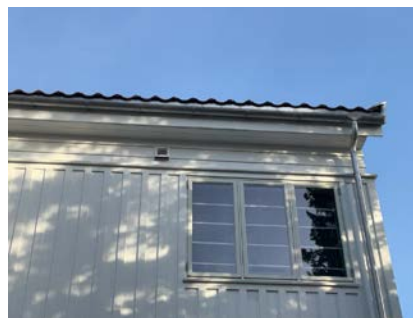
Vurdering av avvik: Det er avvik: Krav til snøfangere kom i 1949 forskriften, for en begrenset del av taket. I dette området har det ikke vært normal praksis å montere snøfangere, før i 2010 forskriften.

! TG 2 Nedløp og beslag

Renner og nedløp i aluminium.

Det anbefales å montere snøfangere over gangareal for å unngå skader etter snøras fra taket.

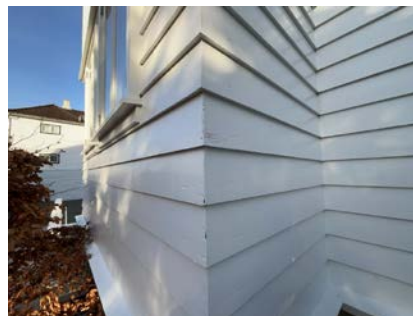
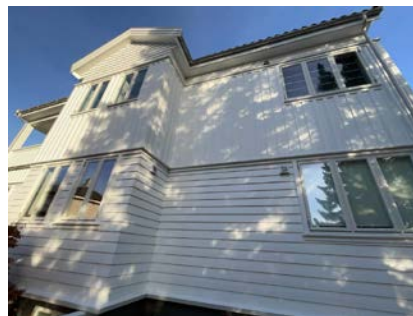
! TG 2 Veggkonstruksjon

Veggene har trekonstruksjon av ukjent utførelse. Fasade/kledning har liggende og stående bordkledning.

- Det er påvist spredte råteskader i bordkledningen.

- Råteskadet trekledning må skiftes ut.

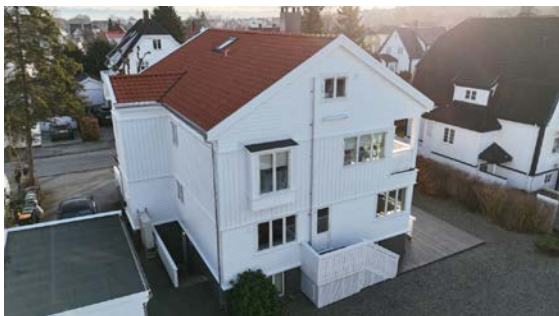
! TG IU Takkonstruksjon/Loft

Punktet må sees i sammenheng med Takteking

- Det må gjennomføres ytterligere undersøkelser.
- Innhent dokumentasjon, om mulig.

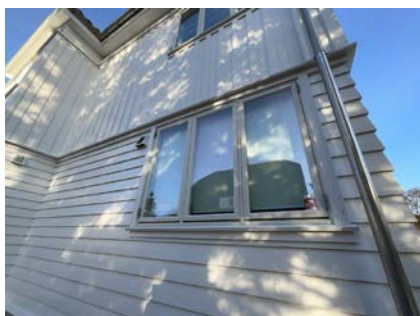
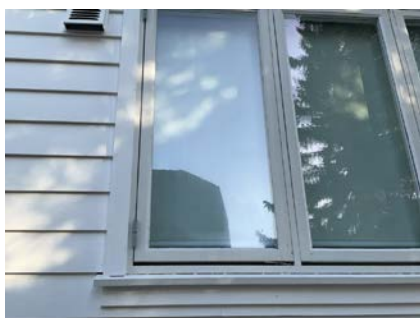
Vurdering av avvik: Det er påvist noen glassruter som er punktert eller sprukne. Et glass i soveromsvindu 1. etasje er registrert punktert.

TO 2 Vinduer

Bygningen har malte trevinduer med 2-lags glass.

- Vinduer med punkterte/sprukne glass må påregnes skiftes ut, enten hele vinduet eller kun selve glassene.

Feil på sålebank på kjellervinduer kan føre til fukt/råteskader på trekarmen.

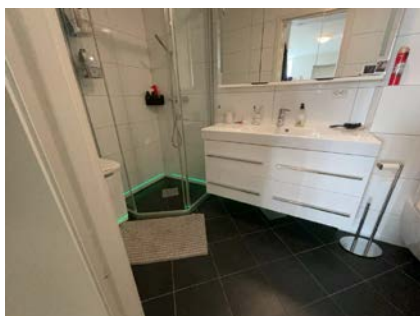
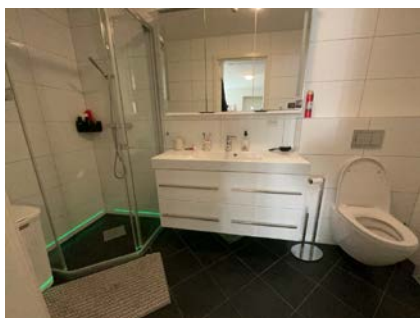
KJELLER > BAD

TG 1 Overflater vegger og himling

- Det er påvist avvik i fallforhold til sluk i forhold til krav i forskrift på byggetidspunktet.

- Våtrommet fungerer med dette avviket.

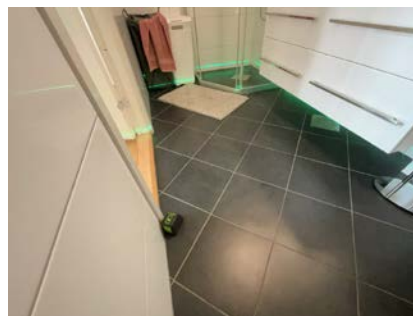
KJELLER > BAD

TG 1 Sluk, membran og tettesjikt

Det er plastsluk og smøremembran med ukjent utførelse.

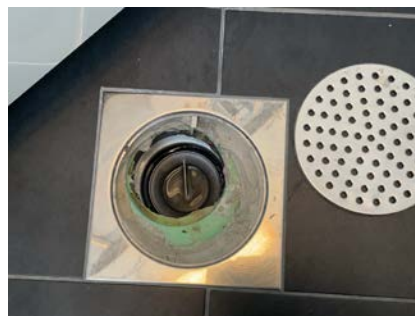
TG 1 Sluk, membran og tettesjikt

Det er nyere stålsluk og smøremembran med ukjent utførelse.

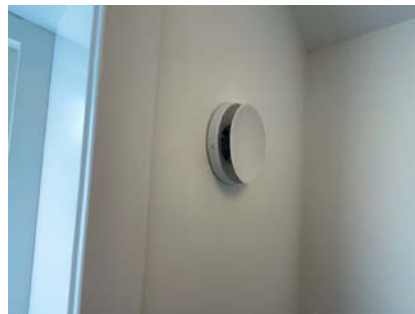
Vurdering av avvik: Rommet har kun naturlig ventilasjon. Våtrommet mangler tilluftsventilering, f.eks. spalte/ventil ved dør.

1. ETASJE > VASKEROM

TG 1 Sanitærutstyr og innredning

- Elektrisk avtrekksvifte bør monteres for å lukke avviket.
- Det bør etableres tilfredsstillende tilluft til våtrom f.eks. luftespalte ved dør e.l.

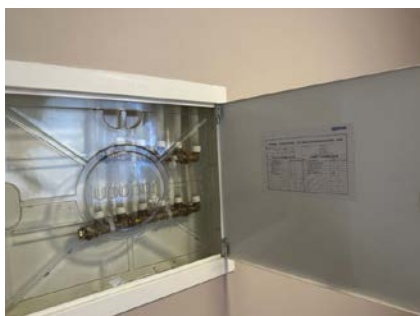
Vannledninger

Innvendige vannledninger er av plast (rør i rør). Det er besiktiget i rørskap.

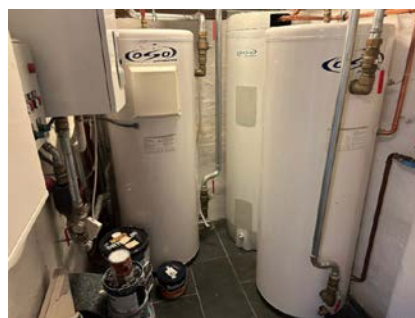
Varmtvannstank

Varmtvannstanken er på ca. 300 liter.

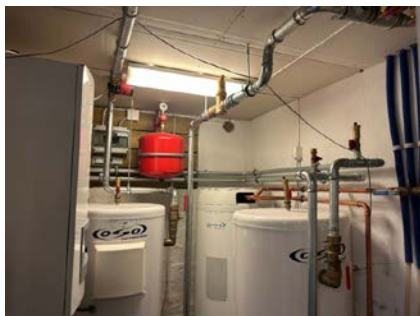
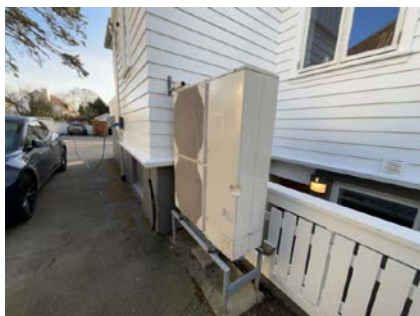
Vannbåren varme

Vannbåren varme med luft til vann varmpumpe (fellesanlegg)
