Bringebærveien 29, 1940 BJØRKELANGEN

**Luftig og delikat 3-roms selveier
fra 2020 - Peisovn - Terrasse på 52
kvm - Nydelig utsikt - P-plass m/
lader - Landlig!**

Tilstandsrapport

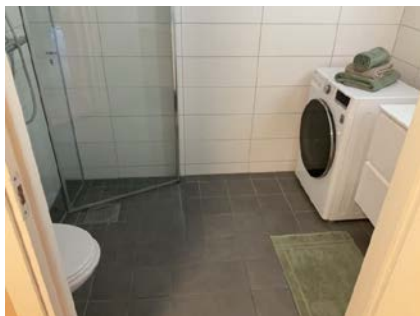
U. ETASJE > BAD/WC/VASKEROM

TG 1 Overflater vegger og himling

Vurdering av avvik:

- Det er påvist avvik i fallforhold til sluk i forhold til krav i forskrift på byggetidspunktet.

Iht. TEK17 skal det ved denne løsningen være minimum 10mm.
nedsenket gulv i dusjnise. Nedsenk er her kun ca. 7mm. og det
foreligger dermed avvik fra preakseptert løsning.
Oppkant på membran ved dørterskel er ikke kjent og denne bør
undersøkes nærmere.

- Våtrommet fungerer med dette avviket.

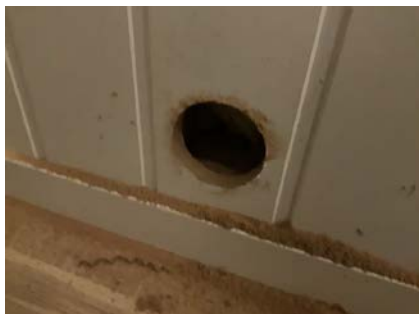
! TG 0 Tilliggende konstruksjoner våtrom

Hulltaking er foretatt uten å påvise unormale forhold.
Hulltaking ble foretatt i vegg fra bod mot dusjnise bad.
Det ble målt relativ luftfuktighet i vegg og det ble gjort visuell inspeksjon.
Det ble ved målinger og visuell inspeksjon ikke påvist tegn på fuktskader.

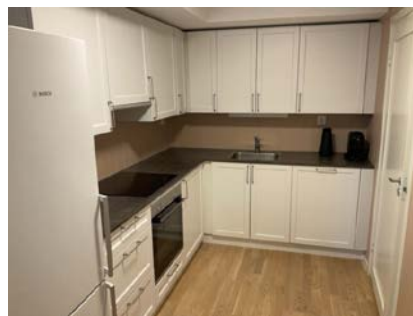
U. ETASJE > KJØKKEN

Kjøkkeninnredning består av: Benkeskap og overskap med folierte skrog og 1-speils hvite fronter.
Laminat benkeplate med nedfelt oppvaskkum av metall.
Ventilator med avtrekk.
Integrert platetopp, stekeovn og oppvaskmaskin.
Frittstående kjøl-/fryseskap.
Komfyrvakt.
Lekkasjvarsler og automatisk vannstoppesystem i kjøkkenbenk.

Innredningen er fra byggeåret og har normalt god standard.
Det er panelplater av mdf på vegger over kjøkkenbenken - dette er u hensiktsmessig materiale på fuktutsatte steder og veggplatene ved platetopp og oppvaskkum bør fuktbeskyttes (det er ingen skader på veggplatene her i dag).

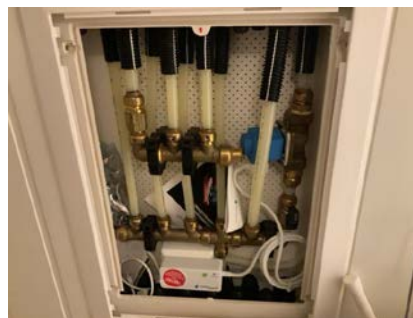
! TG 1 Vannledninger

Innvendige vannledninger er av plast (rør i rør). Fra byggeåret. Det er besikttet i rørskap.

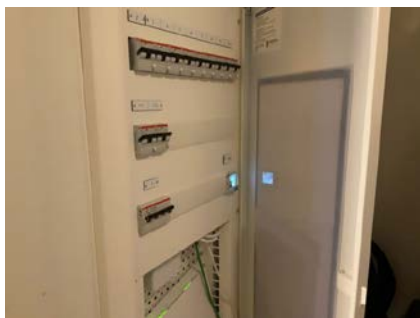
TC 0 Elektrisk anlegg

Dette er en forenklet kontroll begrenset til de spørsmål og undersøkelser som forskrift til avhendingslova (tryggere bolighandel) § 2-18 inneholder. Dette kan ikke sammenlignes med en kontroll utført av offentlig myndighet (Det lokale eltilsyn) eller registrert elektrovirksomhet, og en bygningssakkyndig har verken kompetanse eller lov til å foreta en slik kontroll.
