**Salgsobjekt:** Andelsleilighet  
**Eierform:** Andel  
**Byggeår:** 1931  
**BRA-i/BRA Total** 40/50 kvm  
**Soverom:** 1  
**Antall rom:** 2  
**Gnr./bnr.** Gnr. 231, bnr. 424  
**Andelsnr.:** 68  
**Oppdragsnr.:** 1002250269

# Lys og luftig 2-roms i populært borettslag

# Andelsnummer 68

Befaringsdato: 10.09.2025

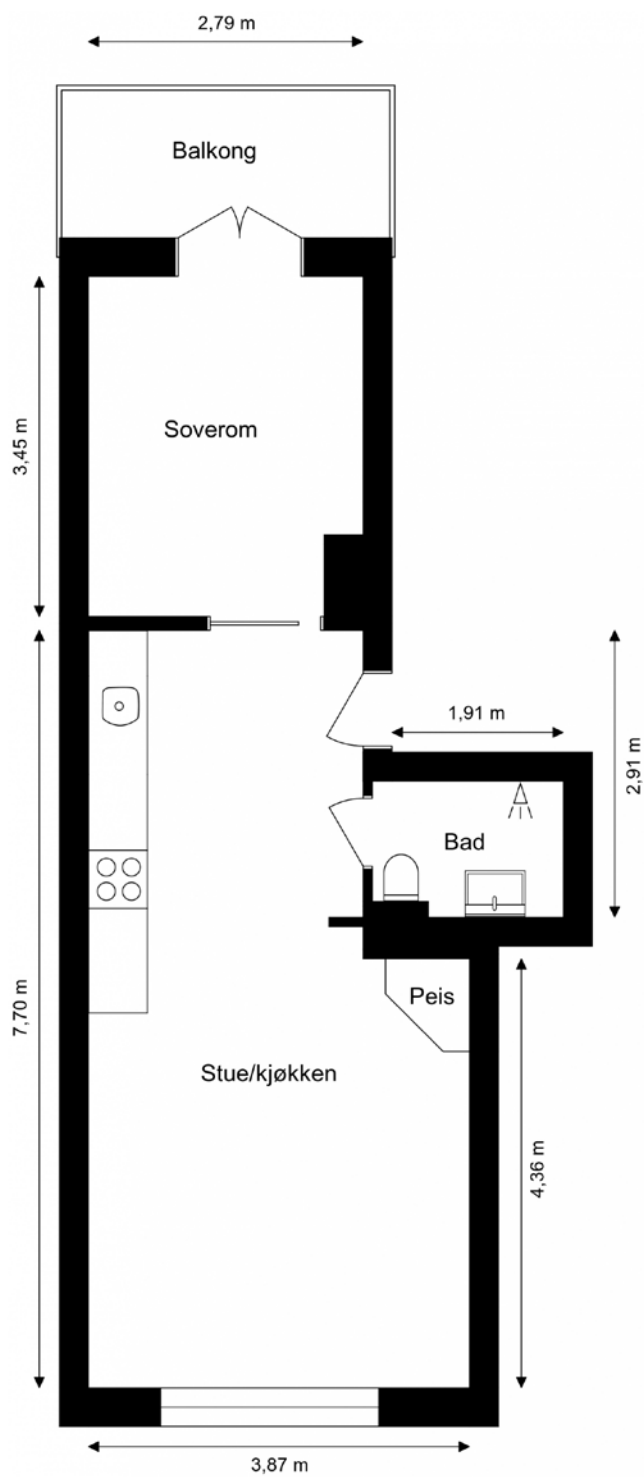
# Planteegning

Plantegningen er kun en illustrasjon av etasjen og er ikke i målestokk.

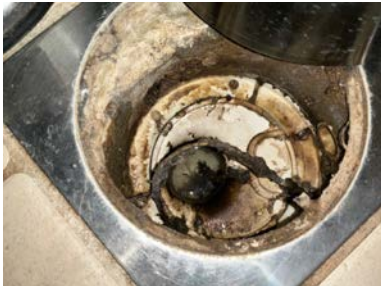
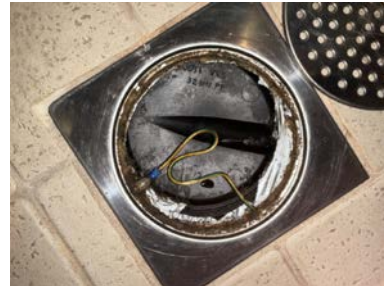
## 4. ETASJE > BAD

Svelling er et vanlig tegn på fuktpåkjenning.

Rommet er bygget før krav om drensspalte ved innebygde sisterner. Uten visuell lekkasjesikring blir eventuelle vannlekkasjer i veggen ikke umiddelbart synlige.
