# Ditt nye hjem?

# Tilstandsrapport

# Andelsnummer 185

Adresse: Asane Senter 5, 5116 ULSET

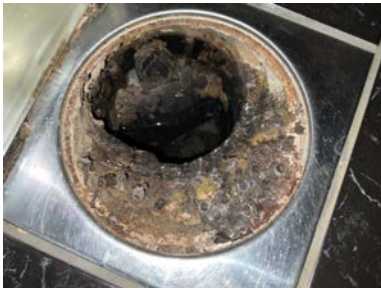
### Sanitærutstyr og innredning

Det er registrert fuktskader på baderomsinnredningen. Dette fremstår som følge av langvarig fuktpåvirkning, og kan indikere utilstrekkelig ventilasjon eller vannsprut fra bruk av dusj/vask. Skadene gir redusert funksjon og levetid på innredningen."

TG2 settes på bakgrunn av observerte skader og påvirkning fra fukt

Det anbefales utskifting av skadet innredning.

– Årsaken til fuktpåvirkningen bør vurderes og eventuelt utbedres, herunder ventilasjon og bruksmønster
