Syd Georgiagata 14, 3238 SANDEFJORD

**Leilighet i 2. etg med 2 soverom i sentrale omgivelser. Balkong mot syd.**

# Tilstandsrapport

## BOLIGBYGG MED FLERE BOENHETER

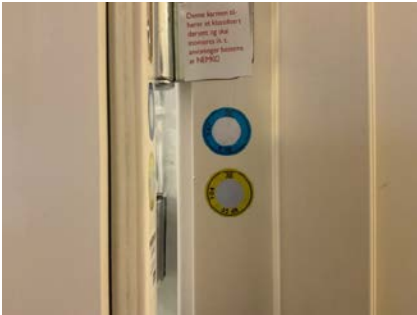
Til terrassen er det en alu. terrassedør med glassfelt.

Klassifisering av dør.

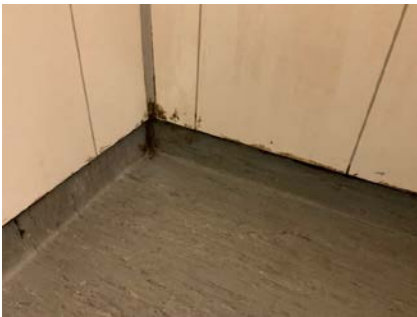
Det er noe fuktskjolder og muggsopp nederst på veggplatene i dusjnise.

Muggsopp og fuktskjolder nederst på plater i dusjsone.

Nedre del av platene bør vaskes for muggsopp.

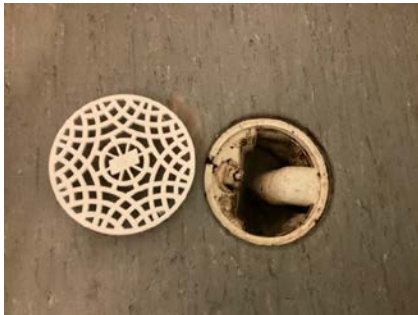
Sluk i dusjsone.

Forholdet bør følges med på.

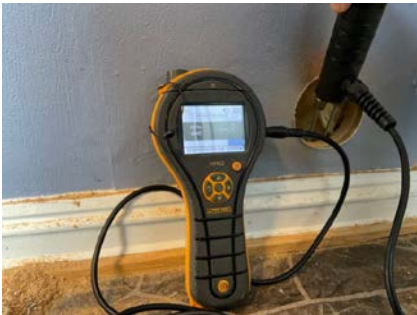
Det er foretatt hulltaking og fuktmåling i tilliggende konstruksjon uten at det ble påvist fukt inne i konstruksjonen.

Hulltaking er foretatt på en tilfeldig valgt plass hvor det vil være sansynlig at det kan forekomme fukt, sett opp mot fuktbelastning i våtrommet. Det kan ikke gies noen uforbeholden garanti for øvrige vegger i rommet.

Fuktmåling i vegg.

Ingen umiddelbare tiltak er påkrevd.

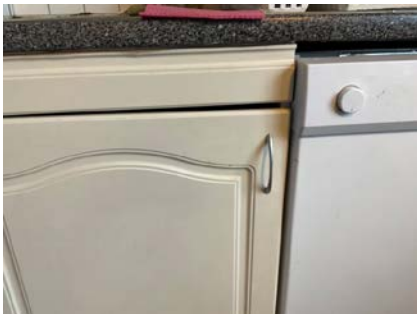
Skapdør som henger.

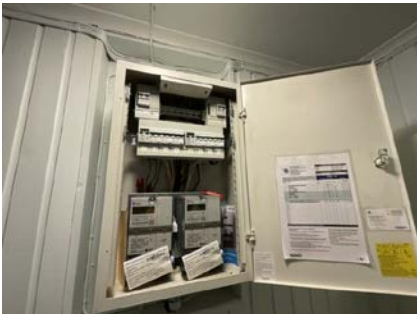
Sikringsskap i felles trappegang

**Arbeider som ikke er utført av en el. Installatør bør sjekkes av en installatør. Dette gjelder stikkontakt i benkeskap og lysarmatur på kjøkken.**
