Prisant.:	Kr 3 150 000,-
Omkostn.:	Kr 79 990,-
Total ink omk.:	Kr 3 229 990,-
Selger:	Christina Kristensen Bjune
Salgsobjekt:	Enebolig
Eierform:	Eiet
Byggeår:	1986
BRA-i/BRA Total	188/234 kvm
Tomtstr.:	1255 m ²
Soverom:	2
Gnr./bnr.	Gnr. 4, bnr. 199
Oppdragsnr.:	1304240082

Innholdsrik enebolig | Stor og usjenert tomt | Gjennomgående god standard - Flytt rett inn!

Befaringsdato: 05.11.2024

Rapportdato: 13.11.2024

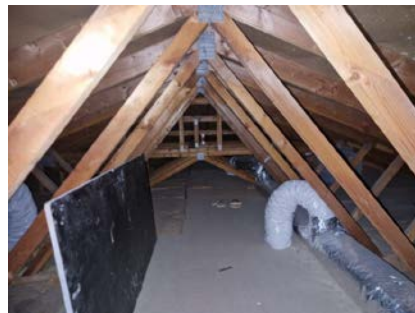
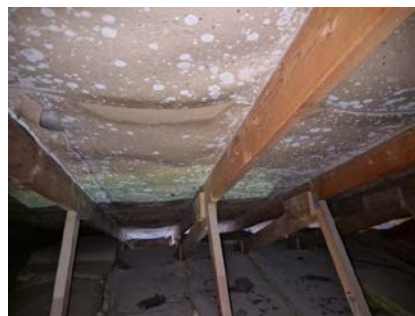
Takkonstruksjon/Loft: Det er påvist fuktskjolder/skader i takkonstruksjonen.

- Det er påvist fuktskjolder/skader i takkonstruksjonen.

Sopp og muggdannelser på undertak.

Konsekvens/tiltak: Det må gjøres nærmere undersøkelser. Muggskadet undertak må utbedres.

Muggskadet undertak må utbedres.

Kostnadsestimat: 10 000 - 50 000

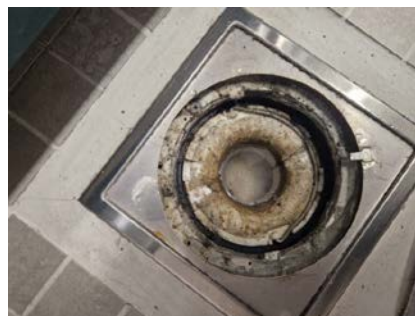
KJELLER > VASKEROM

Målt med laser ble forskriftsmessig fall til sluk registrert. Flomknot etablert rundt vegg og døråpning. Eventuelt lekkasjevann vil renne til sluk.

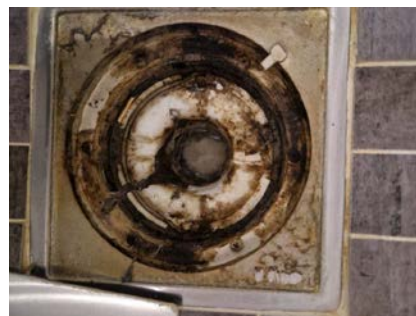
KJELLER > BAD

- Det er påvist avvik i fallforhold til sluk i forhold til krav i forskrift på byggetidspunktet.

- Våtrommet fungerer med dette avviket.

Synlig sluk i plast/PVC.
