Vanvikvegen 1037, 4200 SAUDA

**Molla/Saudafjorden - Nyere hytte  
(2014) ved sjøen - Båtfeste -  
Barnevennlig - Gode solforhold -  
Kjørevei**

# Tilstandsrapport

## Byggmester/Takstingeniør Handeland

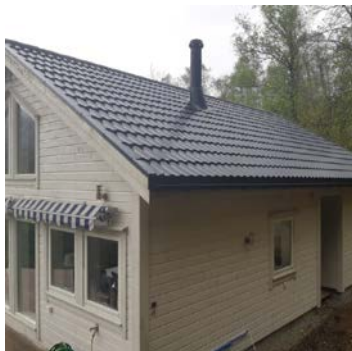
TG 2

Takrenner og nedløpsrør av stål

Mangler stigetrinn og snøfanger

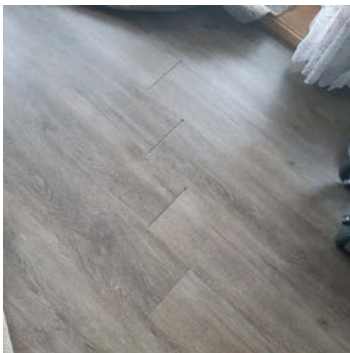
TG 2

Det hvite panelplater på vegg og hvite panelbord i tak. På gulv ligger laminat av linoleum. I stuen har gulvet begynt å "bule" og skjøtene har gått ifra hverandre enkelte steder. På soverommene er det ok.

Gliper og buler i gulv

- Det er påvist skader på overflater.

- Gjennomføre ytterligere undersøkelser og foreta utbedring av skade.

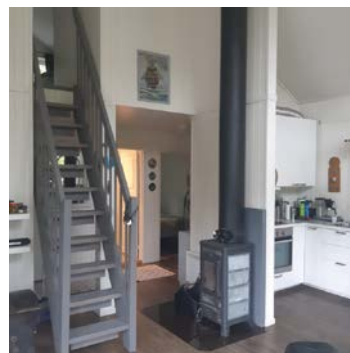
TG 1

Isolert stålpipes og vedovn

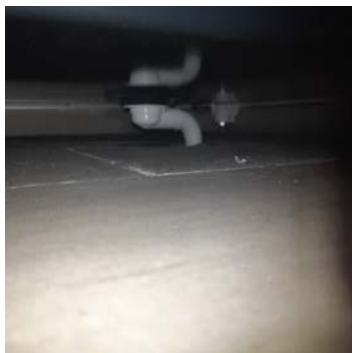
- Det er påvist at høydeforskjell fra topp slukrist til gulv/synlig topp membran ved dørterskel er mindre enn 25 mm.
- Det er påvist avvik i fallforhold til sluk i forhold til krav i forskrift på byggetidspunktet.
- Det er mulighet for at det kan forekomme vannlekkasje på våtrommet hvor vann ikke vil gå til sluk.

TG 2

Smøremembran er klemt under klemring i sluk

Sluk under dusjkabinett

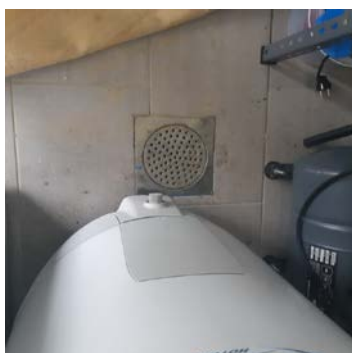
1 TO 1

VV-tank, trykktank og vannpumpe står i boden.

vv-tank og sluk

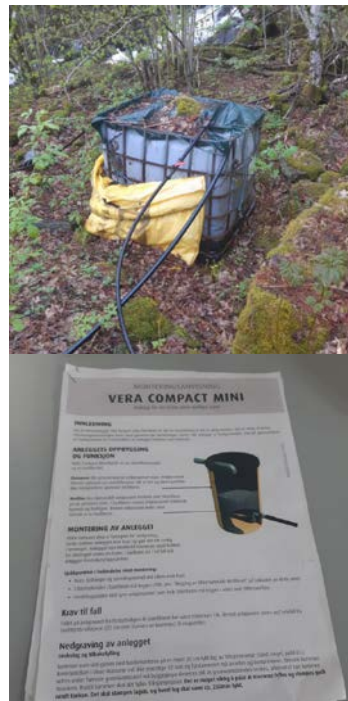
! TG 2

Det ligger slange i en bekk bak hytten som fyller opp en 1000 liter vanntank bak hytten. Dette vannet blir pumpet inn i hytten til en trykktank. Det er varmekabel på vannledningen inn i hytten. Avløpsvannet går ut i en slamavskiller.

- Det foreligger ingen dokumentasjon på vannkvaliteten på brønnvannet.
