# Flott 2-roms o/2 plan i flott murvilla | Lave felleskostnader |

## Oscars gate 50 B, andel 2

# Oscars gate 50 B 0258 OSLO

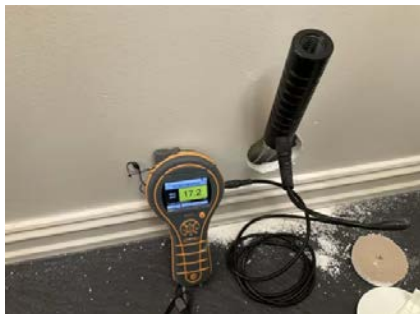
### 6.1 Rom under terreng

Kjelleren er innredet for boligformål.

| Er det symptomer på fuktskade? (se etter skader og foreta fuktmåling) | Ja |

Ved fuktmåling i treverk i forbindelse med hulltaking, måles det et fuktinnhold som er under faregrensen for utvikling av skader. Vektprosenten i bunnsvillen er 17,4. Grensen for fukt er 20,0.

Det anbefales å fjerne fuktsperren i veggen.

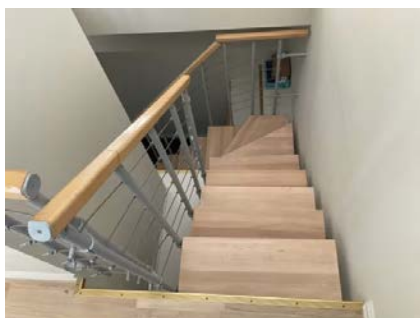
## 6.6 Trapp

| Det er en tretrapp med åpne opptre. | |

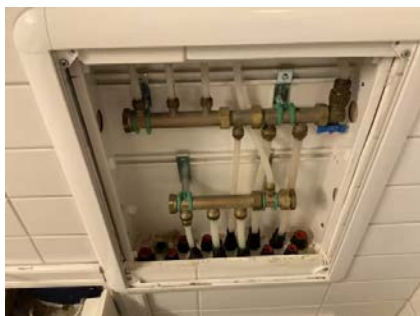
## 6.8 Vannledninger

| Type anlegg | Rør i rør system |
| Er det utført arbeider på anlegget etter byggeår? | Ja |

| <p>Fordelerskap er plassert på bad. Stoppekranen er plassert i fordelerskap.</p> <p>Kontrollen er avgrenset til innvendig i leiligheten, og kontrollen stopper ved veggjennomføringer. Resterende er sameiet/borettslaget sitt ansvar</p> | |

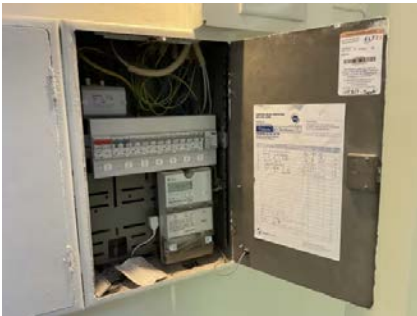
## 6.9 Elektrisk

| Er det foretatt kontroll av det lokale el tilsyn i løpet av de siste 5 år | Nei |
| Type sikringer | Automatsikringer |

Boligen har et elanlegg uten dokumentasjon. Det bør gjennomføres en utvidet el-kontroll av en kvalifisert elektrofaglig person, og nødvendige tiltak vurderes deretter.

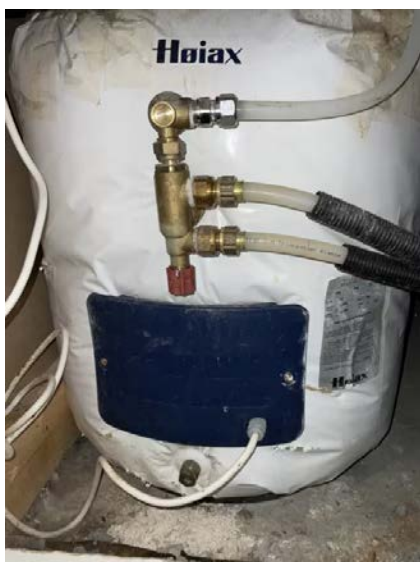
**6.10 Varmtvannsbereder**

Plassering bereder

Bad

TG 2 pga: Bereder er plassert i tørt rom, og er ikke lekkasjesikret med automatisk vannstoppventil.

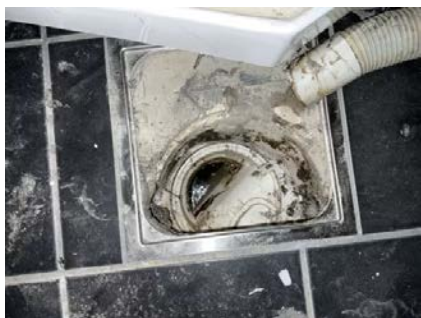
## 6.12 Våtrom: Bad/wc

Har membran/tettesjikt nådd en alder som gir økt risiko for skader eller følgeskader? Ja

Er det manglende drenering av lekkasjevann fra innebygd sistene? Ja

TG 2 pga: Det er ikke etablert noen drengåpning for synliggjøring av eventuell lekkasje fra innebygget sistene, og det er ikke framlagt noen dokumentasjon på annen godkjent løsning.

Det anbefales å lage en lekkasjeåpning under toalettet.
