Nedre Bakklandet 6, 7014 TRONDHEIM

**Særegen og unik selveierleilighet  
over to plan med fantastisk utsikt |  
Etterspurt beliggenhet ved Nidelva**

## 6. Hovedrapport

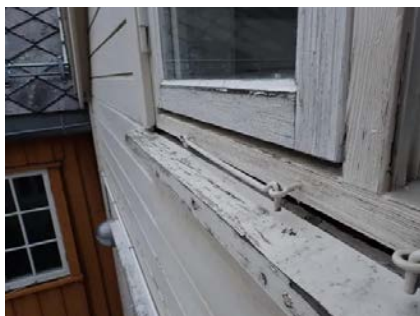
Malingsavflassing og manglende beslag.

Det ble registrert slitasje med blant annet rustdannelser, malingsavflassing og manglende utvendige beslag på vinduer med koblet glass og isolerglass fra 1988. Manglende beslag i topp og bunn av vindu kan medføre fuktinntrekk i konstruksjonen. Vinduene har behov for overflatebehandling og etablering av utvendige beslag. TG er satt pga alder og slitasje med behov for tiltak.

Vinduene har behov for overflatebehandling og etablering av utvendige beslag. Takvindu med sprekk i glass må påregnes en utskifting.

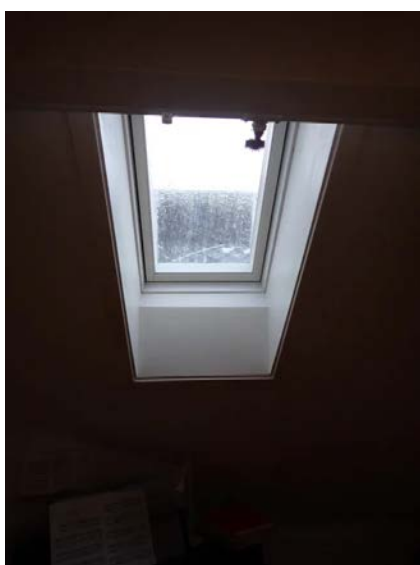
Sprekk i glass i takvindu.

Det anmerkes sprekk i det innerste glasset i takvindu på stue. Selger opplyste at det er innhentet tilbud på utskifting av vinduet og at denne prisen ligger på rundt 20 000,-
