# Tilstandsrapport

Boligbygg med flere boenheter

Brulia 20, 2160 VORMSUND

Befaringsdato: 10.04.2024

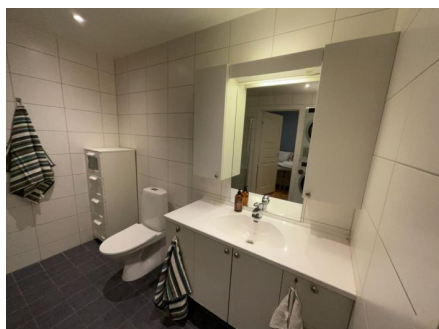
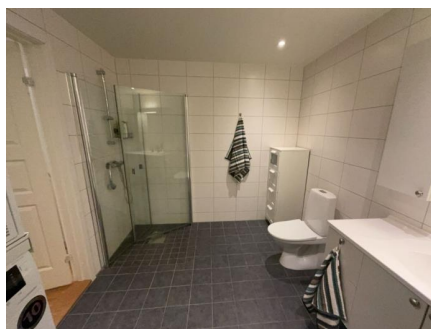
### 1 ETASJE > BAD

Bad med flisbelagte flater og gulvvarme, toalett, servant, dusj og opplegg for vaskemaskin. Hvit glatt innredning.

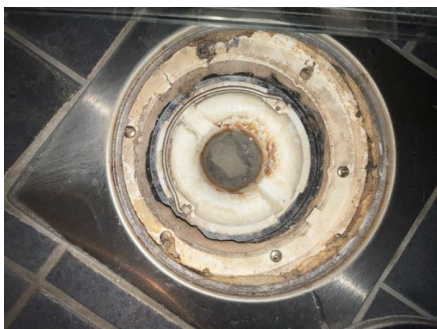
## TG 2 Sluk, membran og tettesjikt

Plastsluk

- Mer enn halvparten av forventet brukstid er passert på membranløsningen.
- Mer enn halvparten av forventet brukstid er passert på slukløsningen.

- Sluket må sjekkes og rengjøres jevnlig.
- Installerer av tett dusjkabinett anbefales.
- Overvåk tilstanden jevnlig. For å få tilstandsgrad 0 eller 1 må slukløsningen skiftes ut og sannsynligvis må også membransjiktet skiftes/utbedres. Det er imidlertid vanskelig å si noe om tidspunktet for når dette er nødvendig.

Det kan plutselig oppstå vannskader på eldre bad.

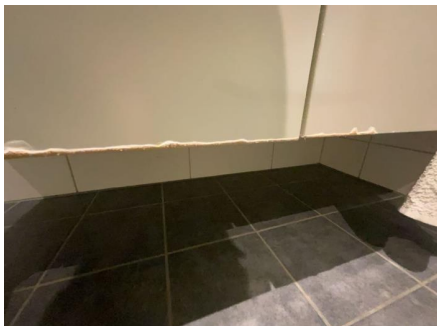
## TG 2 Sanitærutstyr og innredning

Bad med servant, toalett, dusj og opplegg for vaskemaskin. Hvit glatt innredning.

Slitt innredning.

- Det må foretas tiltak for å lukke avviket.

Oppussing/utskiftning må påregnes.

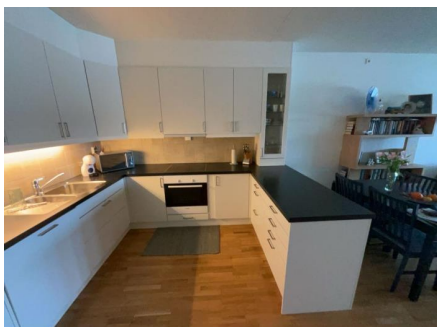
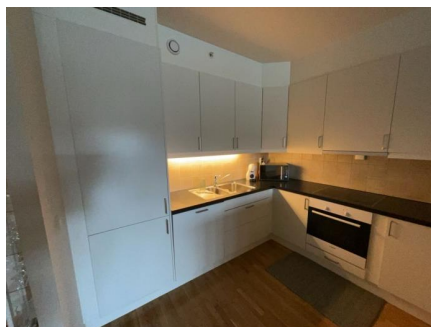
#### **Overflater og innredning**

Hvitt glatt kjøkken med laminert benkeplate. Fliser samt lys mellom over og underskap. Integrert keramisk koketopp, komfyr og kjøleskap med fryser. Oppvaskum og integrert oppvaskmaskin.

Det er registrert svellinger på innredning.

- Det må foretas tiltak for å lukke avviket.

Oppussing/utskiftninger må påregnes.

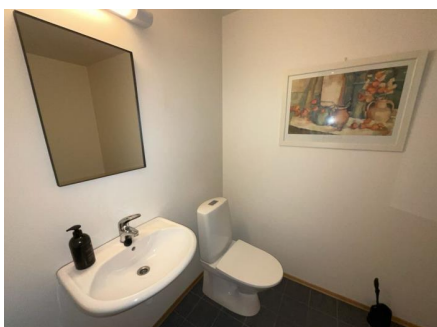
#### **Overflater og konstruksjon**

Toalettrom med toalett og servant.

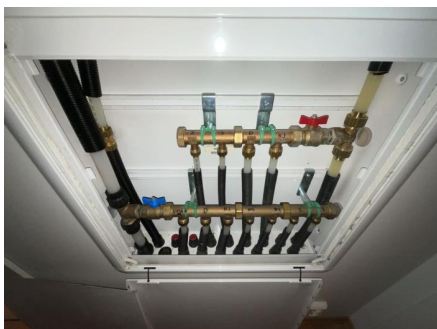
## ! TG 1 Vannledninger

Det er ikke påvist feil ved anlegget, men merk at takstingeniør ikke er VVS fagmann og kontrollen er begrenset til det visuelle. Egen kontroll med vvs fagkyndig anbefales.

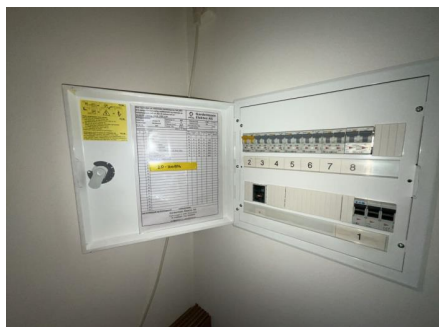
11. Foreta en helhetsvurdering av det elektriske anlegget, dets alder, allmenne tilstand og fare for liv og helse. Bør det elektriske anlegget ha en utvidet el-kontroll?

Ja **MERK; Det er eiers plikt å sørge for at det elektriske anlegget til en hver tid er godkjent. Takstmannen er ikke el. fagkyndig. Det anbefales nærmere kontroll av el. anlegget av godkjent el. installatør pga. alder og ikke synlige installasjoner.**
