Brulia 20, 2160 VORMSUND

**Lys og flott 2-roms beliggende  
langs Vorma 8 min fra Årnes | Fast  
parkering i garasje | 28 kvm  
overbygget balkong**

# Tilstandsrapport

## BOLIGBYGG MED FLERE BOENHETER

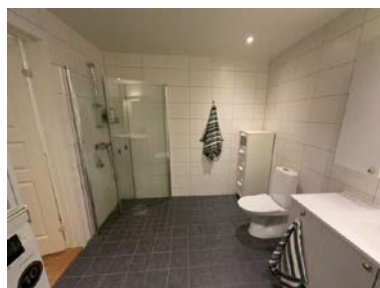
### 1 ETASJE > BAD

Bad med flisbelagte flater og gulvvarme, toalett, servant, dusj og opplegg for vaskemaskin. Hvit glatt innredning.

## TO 1 Overflater vegger og himling

- Sluket må sjekkes og rengjøres jevnlig.
- Installering av tett dusjkabinett anbefales.
- Overvåk tilstanden jevnlig. For å få tilstandsgrad 0 eller 1 må slukløsningen skiftes ut og sannsynligvis må også membransjiktet skiftes/utbedres. Det er imidlertid vanskelig å si noe om tidspunktet for når dette er nødvendig.

Det kan plutselig oppstå vannskader på eldre bad.

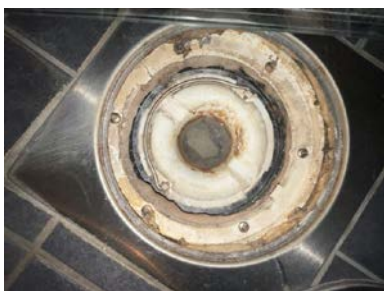
## 1 ETASJE > BAD

## TO 2 Sanitærutstyr og innredning

- Det er påvist andre avvik:

- Det må foretas tiltak for å lukke avviket.

Oppussing/utskiftning må påregnes.

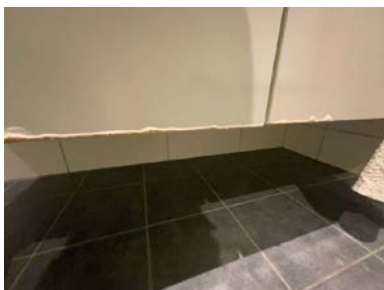
## 1 ETASJE > BAD

## TO 1 Ventilasjon

- Det er påvist andre avvik:

- Det må foretas tiltak for å lukke avviket.

Oppussing/utskiftninger må påregnes.

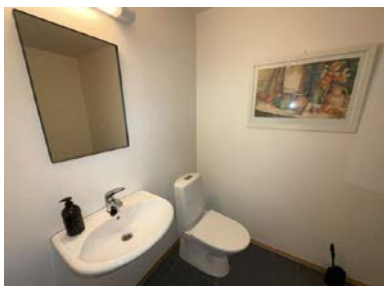
## TO 1 Vannledninger

Det er ikke påvist feil ved anlegget, men merk at takstingeniør ikke er VVS fagmann og kontrollen er begrenset til det visuelle. Egen kontroll med vvs fagkyndig anbefales.
