Hoffs gate 27C, 3262 LARVIK

**KILDEN - Meget fin 4 roms leilighet
i 2.etasje med flott lyst kjøkken og
bad fra 2016. Innglasset veranda.
3 boder.**

Tilstandsrapport

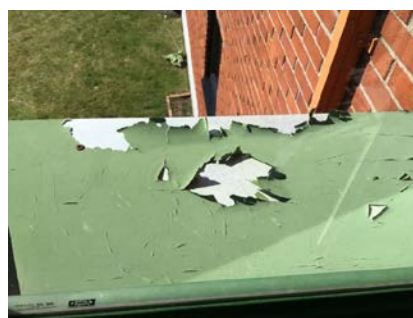
Vurdering av avvik:

- Det er påvist andre avvik:

Noe slitasje på beslag og sprekker på dekke.

- Det må foretas tiltak for å lukke avviket.

Utbedre slitasje og sprekker

Kostnadsestimat: Ingen umiddelbar kostnad

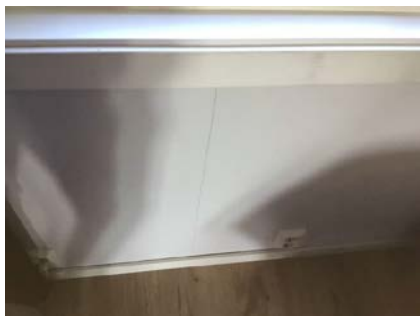
Normal slitasje. Sprekk på vegg under vindu på soverom v/stue og hull på vegg over ytterdør i entre.

Sprekk på vegg

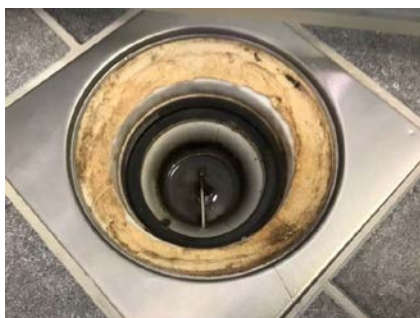
2 ETASJE > BAD

TG 2 Sanitærutstyr og innredning

- Det er påvist skader på innredning.

Noe fuktmerker/skade på side av skap under vask.

- Lokal utbedring må utføres.

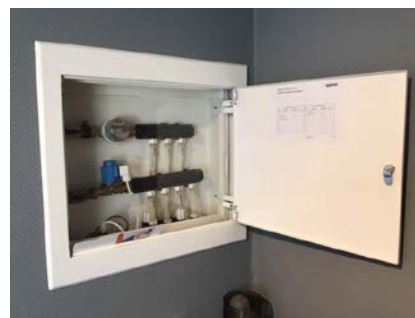
1 TG 1 Vannledninger

Det er montert plastrør og kobber rør. Det er rør i rør system i leiligheten. Fordeler skap er plassert på kjøkken. Hovedkran er plassert i rør i rør skap. Det er av forskjellig alder. En del nytt ihht. renovering av bad og toalettrom i 2016.

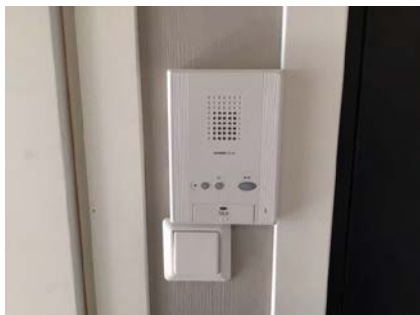
1 TO 1 Andre installasjoner

Det er montert calling anlegg m/døråpner i leiligheten.
