Hanevikvegen 154, 5307 ASK

Sjarmerende hytte med idyllisk beliggenhet | Dobbelt naust med kai og båtopptrekk | 30 min fra Bergen

Tilstandsrapport

# gnr. 23, bnr. 18

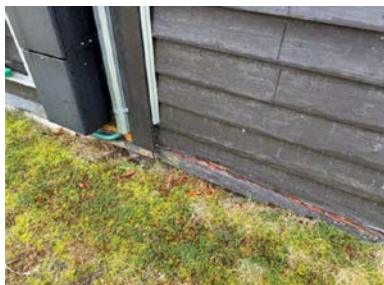
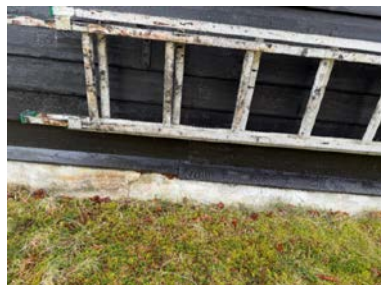
- Det er påvist andre avvik:
- Manglende lufting bak kledning.
- Spredte råteskader.
- Kort avstand mellom terreng og kledning.

- Andre tiltak:
- Lufting bør utbedres hvor denne ikke er tilfredsstillende. Løsningen var vanlig da bygget ble oppført, men medfører økt risiko for fukt og råte i kledning samt bakenforliggende konstruksjoner.
- Det må påregnes vedlikehold og lokale reparasjoner. Manglende vedlikehold/utskifting kan medføre risiko for skader på yttervegg over tid.
- Det anbefales å etablere tilstrekkelig avstand mellom terreng og kledning for å unngå fuktopptrekk og skader på kledning.

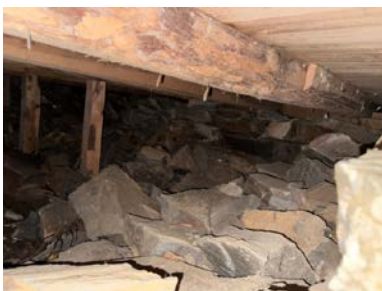
- Det er påvist andre avvik:
- Fuktig miljø i blindkjelleren, trolig fra diffusjon, kondens eller direkte innsig.
- Begrenset tilkomst for inspeksjon.

- Andre tiltak:
- Det bør foretas tiltak for å redusere fuktighet i blindkjeller. Høy luftfuktighet over tid gir stor risiko for muggsoppdannelse, råteskader i trekonstruksjoner og et dårlig innemiljø i boligen.
- Det bør etableres luke til blindkjeller for å kunne kontrollere og overvåke de deler av blindkjelleren som ikke er synlig for inspeksjon. Manglende inspeksjonsmulighet medfører risiko for skjulte feil/skader/mangler.
