Lys og pen 4-roms toppleilighet - 3 soverom - vaskerom og bad - Garasje plass og

- 🏠 Selveierleilighet (terrassehus)
- 📍 Erkleivvegen 61 G, 4707 VENNESLA
- 📖 VENNESLA kommune
- # gnr. 6, bnr. 1074, snr. 14

Befaringsdato: 12.03.2026

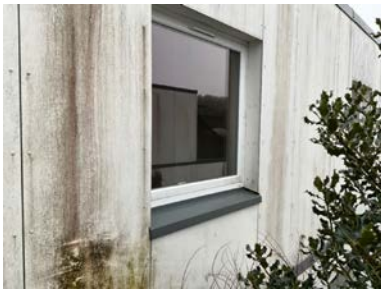
TG 2 Vinduer - tre

- Karmene i vinduer er slitte og det er sprekker i trevirket.
- Tilstandsgrad 2 gis når bygningsdelen har vesentlige avvik. Bygningsdelen skal enten ha feil utførelse, en skade eller symptomer på skade, sterk slitasje eller nedsatt funksjon. Graden gis når bygningsdelen trenger vedlikehold eller tiltak i nær fremtid. Graden skal også brukes når delen er gammel og det er grunn til å varsle om faren for skader på grunn av alderen, eller når det er grunn til å overvåke delen spesielt på grunn av fare for større skader eller følgeskader.

- Det må påregnes noe vedlikehold og at enkelte vinduer må skiftes ut.

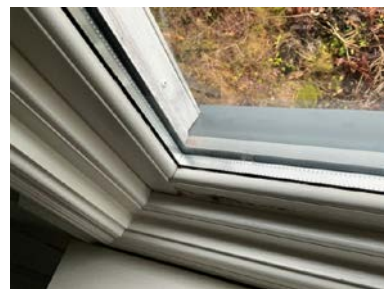
TG 2 Dører

- Karmene i dører er værslitte utvendig og det er sprekker i trevirket.

Fuktskader i bunn av verandadør.

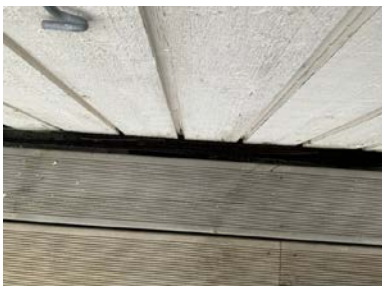
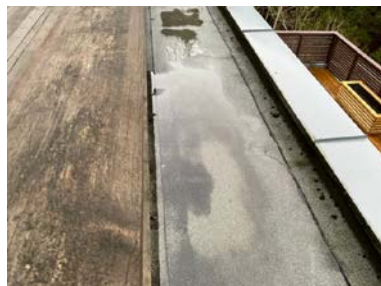
TG 2 Balkonger, terrasser og rom under balkonger

Stående vann og høy alder på tettesjiktet øker risikoen for lekkasjer og fuktinntrengning i konstruksjonen. Dersom membranen mister sin funksjon kan vann trenge ned i underliggende etasjeskiller og føre til fuktskader, råte eller skader på innvendige overflater og konstruksjoner.

Det anbefales nærmere undersøkelser av oppbygningen og tilstanden til tettesjiktet. Tiltak for å sikre tilfredsstillende fall og avrenning bør vurderes. På bakgrunn av ukjent alder, tilstand og registrerte forhold må det påregnes tiltak på membran/tettesjikt for å sikre konstruksjonen mot videre fuktbelastning.

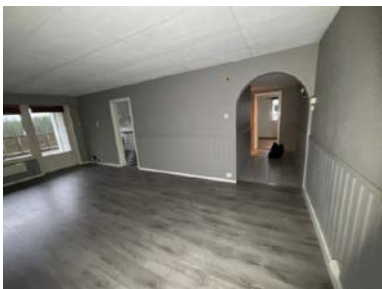
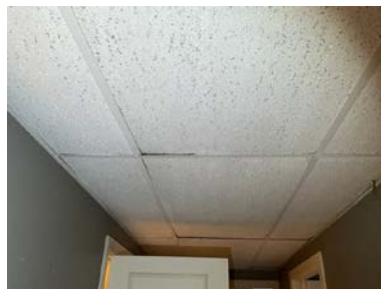
- Det er påvist skader på overflater.

Skader på takflatene og flere ufagmessig løsningen og overganger på gulv. Knekte fliser i gangen.

- Gjennomføre ytterligere undersøkelser og foreta utbedring av skade.

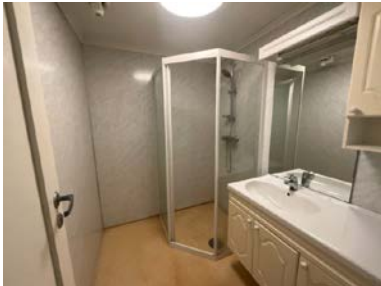
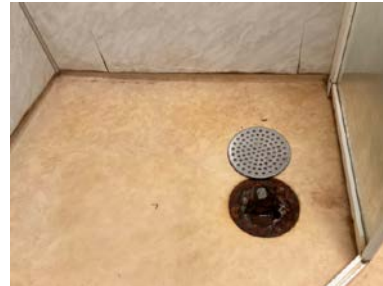
Fuktskader i dusjen.

- Hulltaking er foretatt og det er påvist avvik i konstruksjonen.
- Ved fuktmåling i nedre del av vegg mot våtsone fra tilstøtende rom, måles høye fuktverdier.

Ved renovering av rommet må det påregnes skader i konstruksjonen.

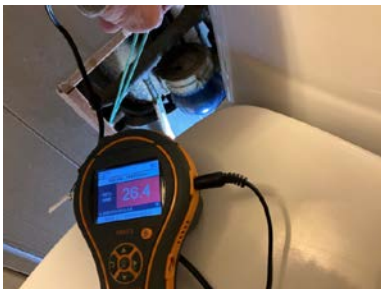
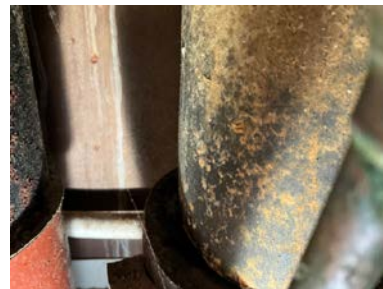
ETASJE > BAD

- Badet inneholder dusjvegger og baderomsinnredning med servant.
- Gulv har overflater av belegg. Vegger har overflater av våtromplater.
- Himling er utført med malte plater.
- Rommet er ventilert via vifte i taket.
- Fuktkvotemåling (vekt%) i konstruksjonen ble målt til 24 vektprosent.

Kostnadsestimat: 20 000 - 100 000

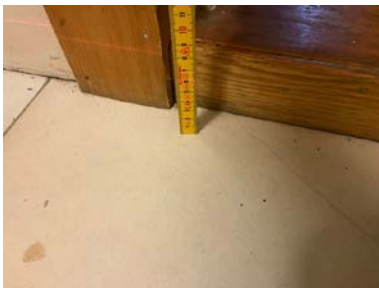
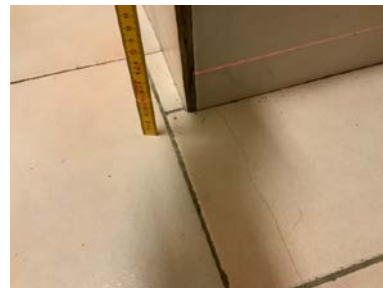
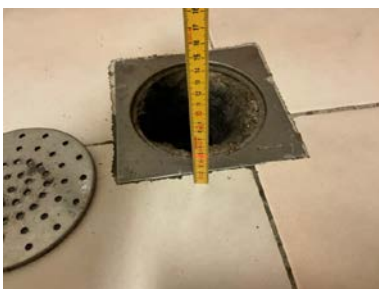
- Det er påvist at noen fliser har bom (hulrom under).
- Det er påvist sprekker i fliser.
- Det er ved vanntest påvist at vann renner mot dør.

Gulvet har motfall og flere store sprekker i overflatene.

- Overflater må utbedres eller skiftes.
- Slike riss/sprekker kan indikere bakenforliggende fuktskader, og konstruksjonen bør observeres jevnlig for å vurdere utvikling.

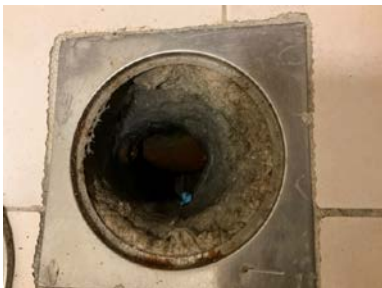
ETASJE > VASKEROM

- Veggene har overflater av malte tapetserte plater. I taket er det løse himlingsplater.
- Gulvet har overflater av fliser.
- Det er eldre soillsluk og ikke noen form for tettesjikt.
- Rommet har servant og opplegg for vaskemaskin.
- Det er mekanisk avtrekk.
- Hulltaking er foretatt og det er påvist avvik i hulltakingen.

Kostnad må sees i sammenheng med de andre avvikene i rommet.

Kostnadsestimat: 20 000 - 100 000

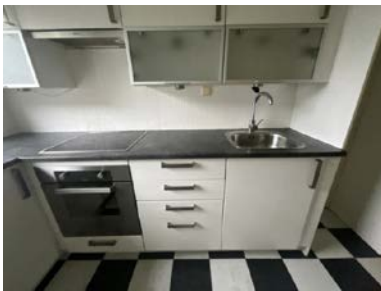
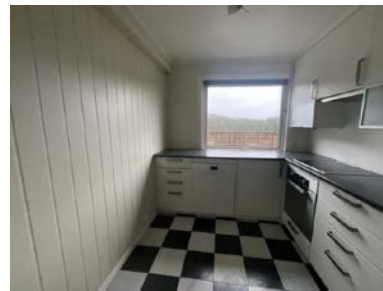
ETASJE > KJØKKEN

Kjøkkenet har innredning med glatte fronter. Benkeplaten er av laminat.

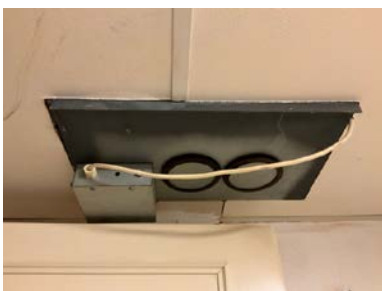
- Det er påvist mangelfull ventilasjon på ett eller flere rom i boligen.
- Ulyder i vifte på vaskerommet.

Ulyder i viften.

- Det bør etableres veggventiler/vindusventiler i alle oppholdsrom som ikke har det.
- Mangelfull ventilasjon kan gi redusert luftutskifting og økt fuktbelastning.
