Sam Eydes gate 138, 3660 RJUKAN

**Pent oppgradert enebolig med  
flott hage og sentral beliggenhet**

# Tilstandsrapport

Enebolig  
Sam Eydes gate 138, 3660 RJUKAN  
TINN kommune  
gnr. 124, bnr. 21

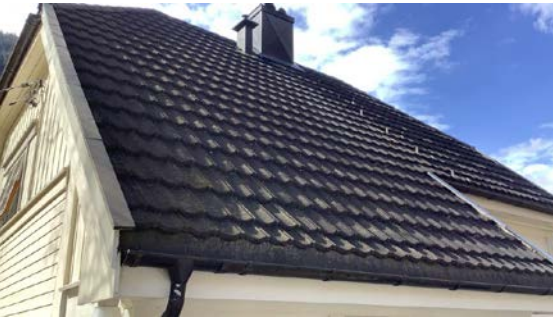
Taktekkingen er av steinbelagte stålplater. Taket er besiktiget fra bakkenivå. Siden taket (takkonstruksjon, taktekking og skorstein) kun er observert fra bakkenivå, er vurderingen begrenset av dette. Det er ikke sikkerhetsmessig forsvarlig å bevege seg ut på taket eller observere fra stige. Selv om det ikke er avdekket skader under befaringen, betyr ikke dette at det ikke foreligger skader som en besiktigelse på taket kan avdekke. Vær oppmerksom på denne risikoen. En undersøkelse av taket kan utføres av en fagperson under tilstrekkelige sikkerhetsforhold.

- Tidspunkt for utskiftning av taktekking nærmer seg.
- Tidspunkt for utskiftning av undertak nærmer seg.

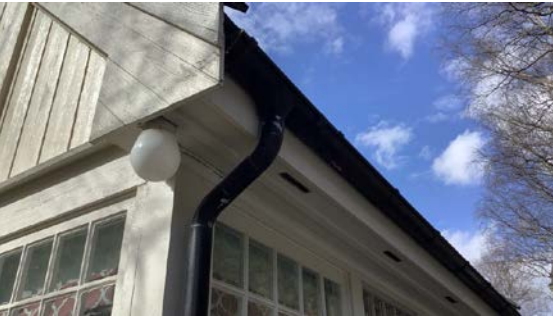
### Nedløp og beslag

Takrenner og nedløp i lakkert stål.

- Det må monteres snøfangere for å oppfylle byggeårets krav.

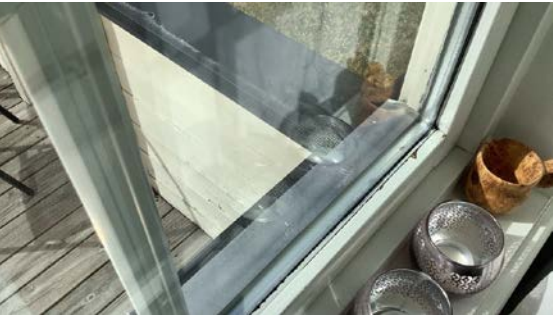
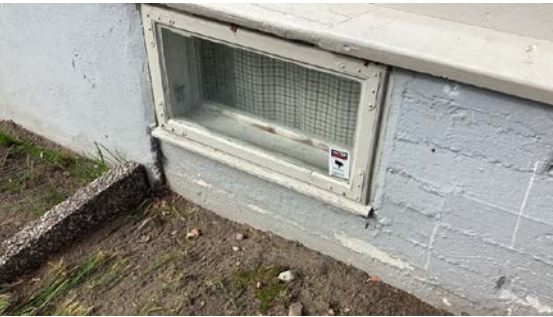
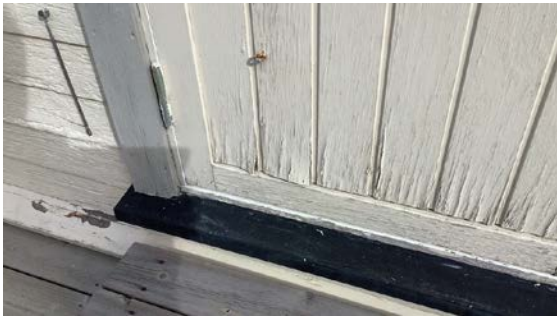
## TG 2 Dører

Bygningen har malt hovedytterdør fra år 2017 og malt balkongdør i tre.

Dører  
- Karmene i dører er værslitte utvendig og det er sprekker i trevirket.

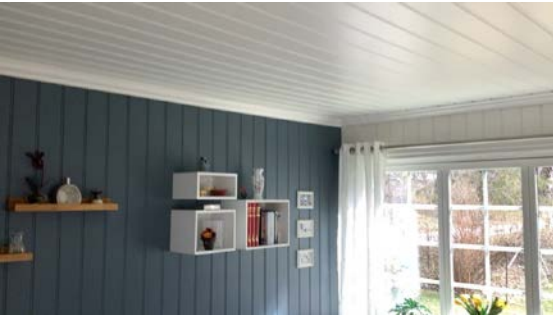
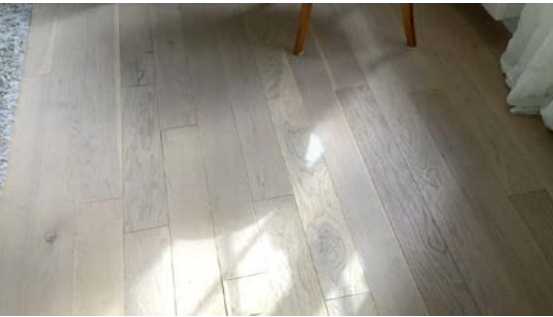
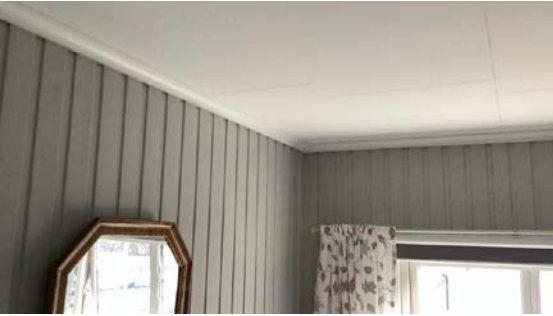
## TG 1 Overflater

Innvendig er det gulv av 1-stavs eik og laminat.  
Veggene har tapet, trepanel og malte plater.  
Innvendige tak har malte plater og trepanel.

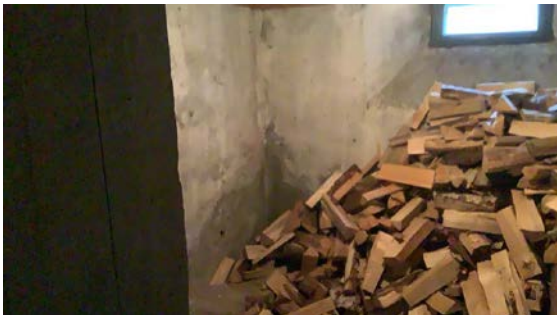
- Det er påvist indikasjoner på noe fuktgjennomtrenging i kjellergulv.
- Kjeller har begrenset ventilering/luftgjennomstrømming.

- Det påviste fuktnivå gir grunn til å overvåke konstruksjonen jevnlig for å se utvikling over tid, og eventuelt foreta tiltak for å unngå fuktskader.
- Konstruksjonene må sikres mot råte, sopp og skadedyr.

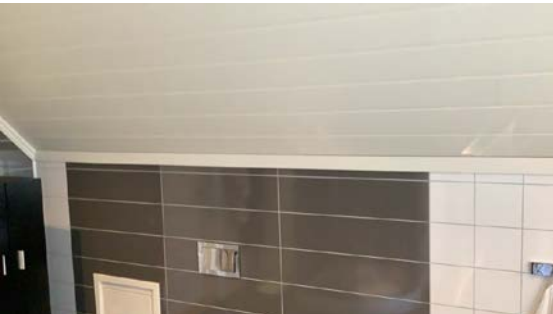
Veggene har baderomsplater. Taket er malt.

Årstall: 2015 Kilde: Tidligere salgsoppgaver

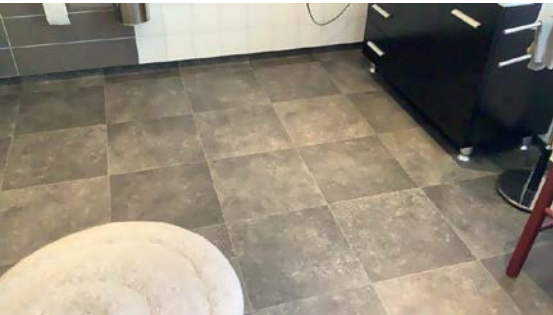
- Det er mulighet for at det kan forekomme vannlekkasje på våtrommet hvor vann ikke vil gå til sluk.
- Det er påvist avvik i fallforhold til sluk i forhold til krav i forskrift på byggetidspunktet.
- Det er påvist andre avvik:

- Våtrommet fungerer med dette avviket.
- Det må foretas tiltak for å lukke avviket.

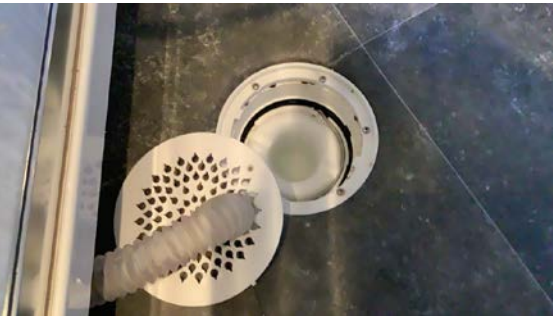
### TG 2 Overflater Gulv

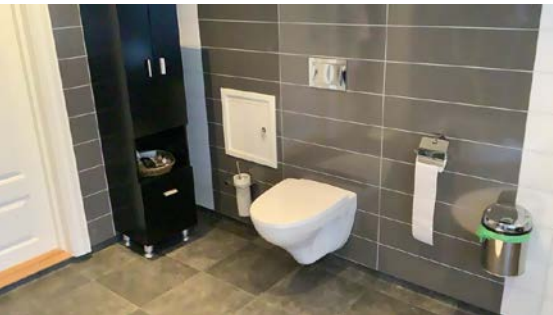
2. ETG > BAD

## Sanitærutstyr og innredning

Rommet har innredning med toppmontert servant, veggmontert toalett og dusjkabinett.

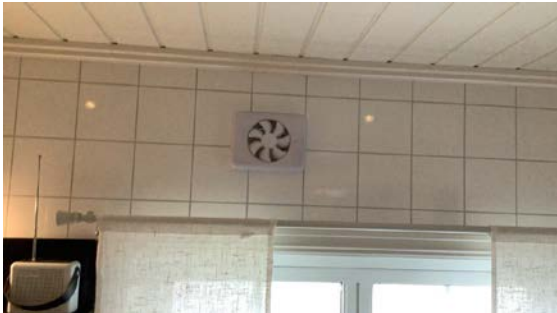
2. ETG > BAD

## Ventilasjon

- Det bør etableres tilfredsstillende tilluft til våtrom f.eks. luftespalte ved dør e.l.

Kostnadsestimat: Under 10 000

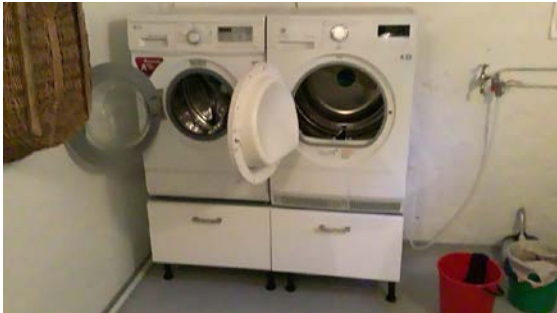
2. ETG > BAD

## Tilliggende konstruksjoner våtrom

- Våtrommet må totalrenoveres. Alle forhold med tettesjikt, våtsone, sluk m.m. må dokumenteres.

Kostnadsestimat: 100 000 - 300 000

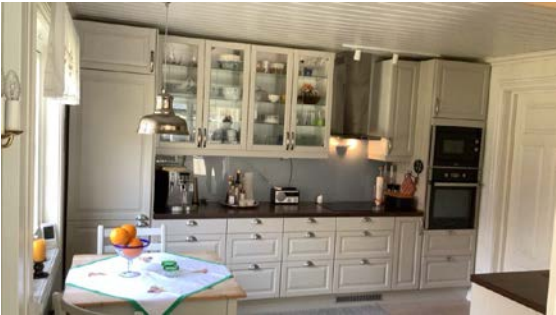
#### ! TG 1 Overflater og innredning

Kjøkkenet har innredning med profilerte fronter. Benkeplaten er av laminat.  
Det er kjøl/fryseskap, oppvaskmaskin, platetopp, micro, stekeovn og komfyrvakt.

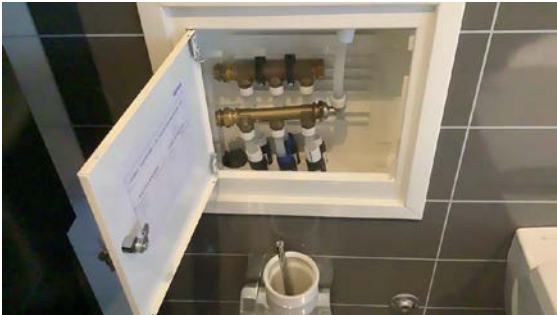
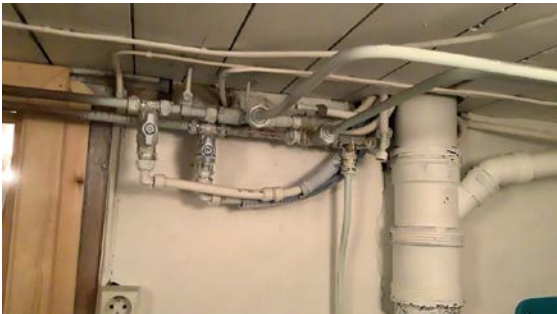
- Tidspunkt for utskiftning av vannledninger nærmer seg.
- Det er ikke behov for utbedrings tiltak siden anlegget fungerer i dag, men ut ifra alder kan skader plutselig oppstå på eldre anlegg.

**Kostnadsestimat:** 10 000 - 50 000

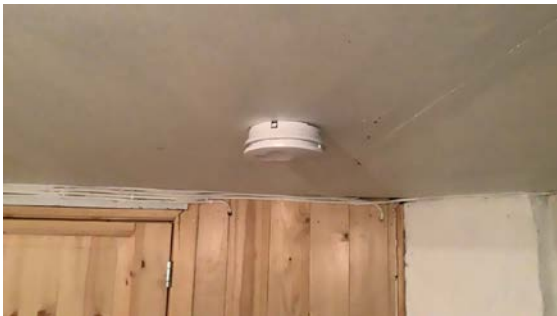
Leiligheten har brannklokke og sentralt brannvarslingsanlegg.

1. Er det skader på brannslukkingsutstyr eller er apparatet eldre enn 10 år?  
**Nei**
2. Er det mangler for brannslukningsutstyr i boligen iht. forskriftskrav på søknadstidspunktet, men minst Byggeforskrift 1985?  
**Nei**
3. Er det skader på røykvarslere?  
**Nei**
4. Er det mangler på røykvarsler i boligen iht. forskriftskrav på søknadstidspunktet, men minst Byggeforskrift 1985?  
**Nei**

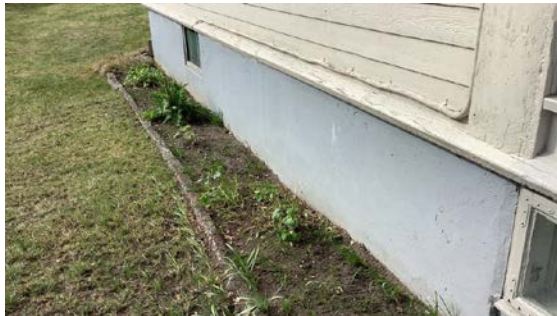
### TG 1 Grunnmur og fundamenter

Bygningen har betonggrunnmur.

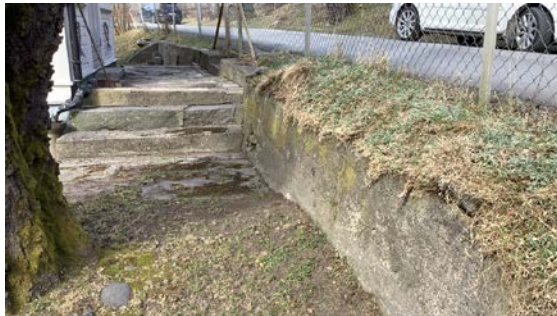
### TG 1 Forstøtningsmurer

Forstøtningsmurer er av betong.

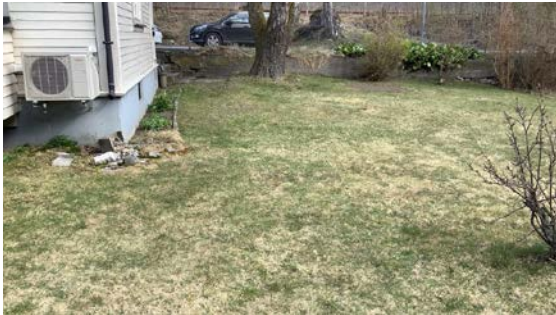
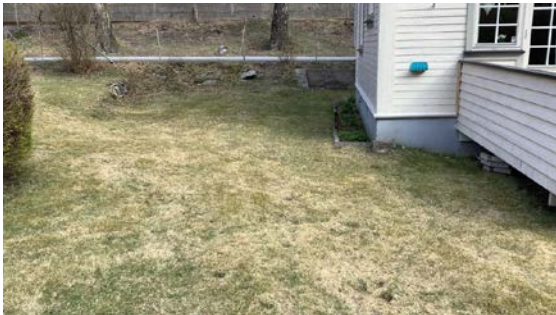
### TG 2 Terrengforhold

Terrengtet er arrondert rundt bolig med beplantning og gress.

- Det bør foretas terrengjusteringer.

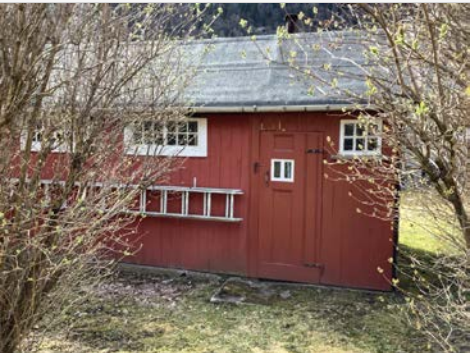
## Uthus

| <b>Anvendelse</b><br>Lager | |
| <b>Byggeår</b><br>1913 | <b>Kommentar</b> |
