Torpeløkka 2, 3295 HELGEROA

**Helgeroa- flott enebolig med  
fantastisk opparbeidet  
hjørnetomt- 4 soverom-attraktivt  
og barnevennlig**

| Tilstandsrapport ..... | 50 |

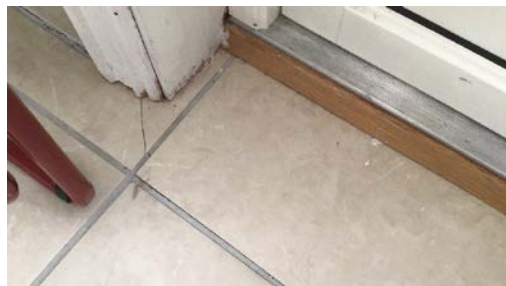
- Det er påvist at høydeforskjell fra topp slukrist til gulv/synlig topp membran ved dørterskel er mindre enn 25 mm.
- Det er påvist at noen fliser har bom (hulrom under).
- Det er påvist avvik i fallforhold til sluk i forhold til krav i forskrift på byggetidspunktet.
- Det er påvist sprekker i fliser.

Noe sprekker og bom på gulvfliser v/balkongdør

sprekker og bom

- Fliser må skiftes.
- Det må foretas utbedring av fallforhold.
