Hestehagen 3 C, 2407 ELVERUM

**Lyst rekkehus fra 2007 med god standard. Solrik terrasse og hage mot vest. Vannbåren gulvvarme. Garasje med hems!**

Befaringsdato: 20.02.2026

Rapportdato: 25.02.2026

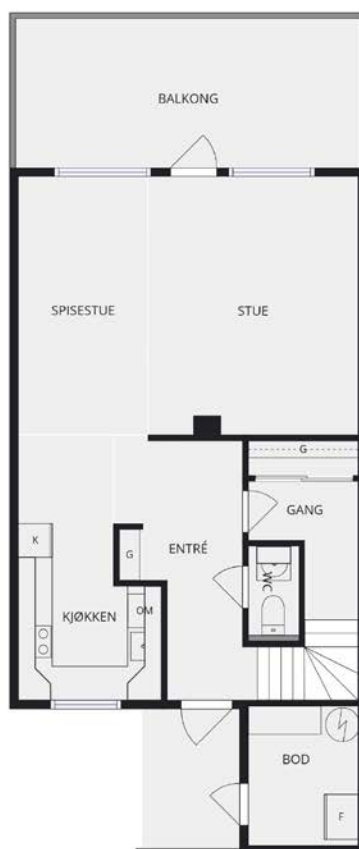
# 1. etasje

Plantegningen er en ikke målbar illustrasjon og avvik kan forekomme.

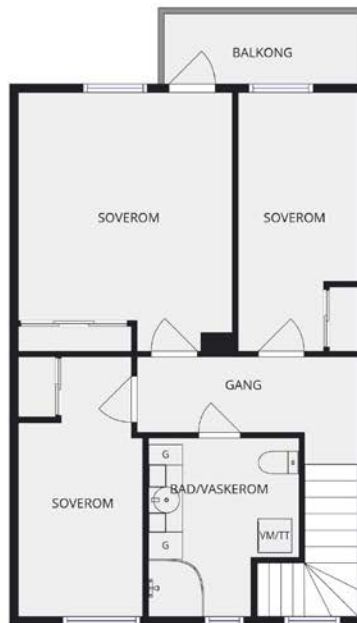
## 2. etasje

Plantegningen er en ikke målbar illustrasjon og avvik kan forekomme.

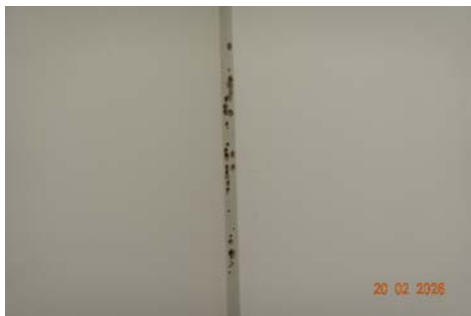
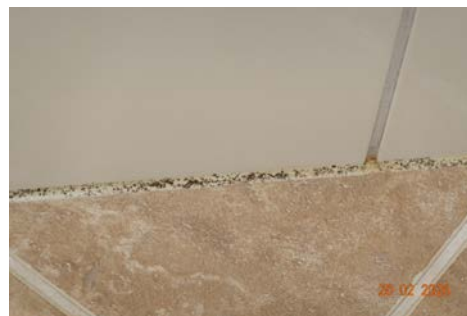
- Muggsopp på silikon i overgang gulvflis/veggflis.
- \* Våtrom > 2.etasje > Bad/vaskerom > Overflater Gulv: Det er påvist at høydeforskjell fra topp slukrist til gulv/synlig topp membran ved dørterskel er mindre enn 25 mm. Det er påvist avvik i fallforhold til sluk i forhold til krav i forskrift på byggetidspunktet.

Fuktsvelling i utføring. Ved bruk av fuktmåler ble det ikke registrert unormale verdier.

Det bør vurderes utskifting av overflater og membran grunnet begrenset restlevetid, for å redusere risiko for fuktskader og lekkasjer.

Vindu i våtsonen bør følges opp jevnlig, selv om glassdører gir noe beskyttelse, da det fortsatt er risiko for fuktskader i vindusområdet.

Fuktsvelling i utføring bør undersøkes nærmere og utbedres ved behov, for å hindre videre skadeutvikling.

Muggsopp på silikon i overgang gulvflis/veggflis bør fjernes og silikonfugen bør skiftes ut, for å unngå videre muggvekst og forringelse av innneklimaet.

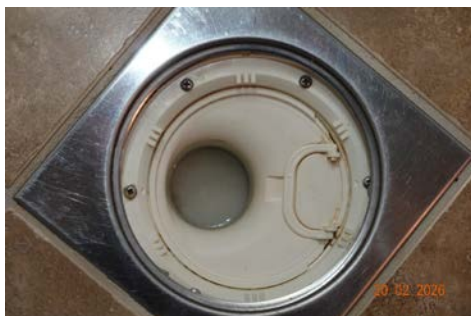
### 1 TG 2 Overflater Gulv

- Det er påvist at høydeforskjell fra topp slukrist til gulv/synlig topp membran ved dørterskel er mindre enn 25 mm.
- Det er påvist avvik i fallforhold til sluk i forhold til krav i forskrift på byggetidspunktet.

- Til tross for avviket i fall/høydeforskjell til sluk, vil gulvet fortsatt kunne lede vann mot sluket, men med redusert effektivitet. Dette kan potensielt øke risikoen for vannansamling i enkelte områder av badet.

- Overvåk tilstanden jevnlig. For å få tilstandsgrad 0 eller 1 må tettesjiktet skiftes ut, men tidspunktet for når dette er nødvendig er vanskelig å si noe om.
- Det er viktig å merke seg at levetiden til en membran varierer basert på kvalitet, installasjon og bruk. Eldre membraner kan bli sprø og sprekke opp, noe som fører til at de mister sin vanntettende funksjon. Dette kan resultere i vannlekkasjer gjennom vegger og gulv og fuktskader.

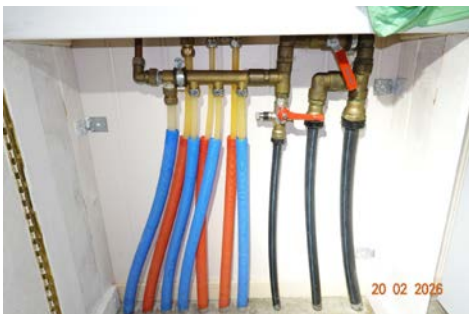
Stoppekran montert i teknisk rom.  
Fordelerstokk med rør i rør montert i teknisk rom.  
Fordelerskap montert i vegg på bad/vaskerom i 2.etasje.

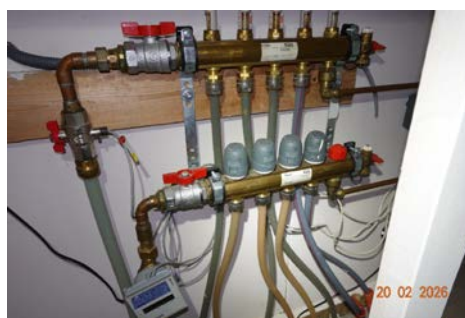
## TG 1 Vannbåren varme

Fordelerstokk for vannbåren gulvvarme i teknisk rom.
