# Moderne, delikat leilighet med sentral beliggenhet.

# Tilstandsrapport - NS 3600

1771 Halden

Gnr: 62 Bnr: 653 Fnr: 0 Snr: 0 Aksje/Andelsnr: 9

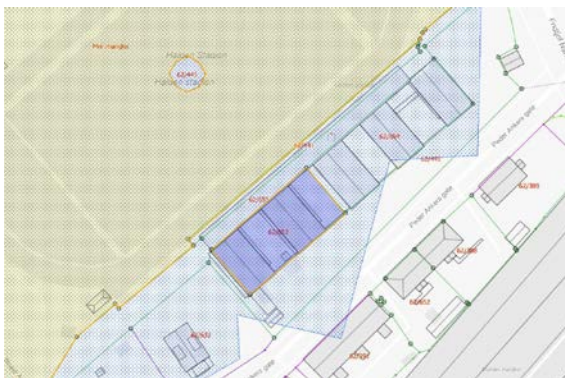
Bilde av aktsomhetsområde for kvikkleire fra NVE sitt kartverk.

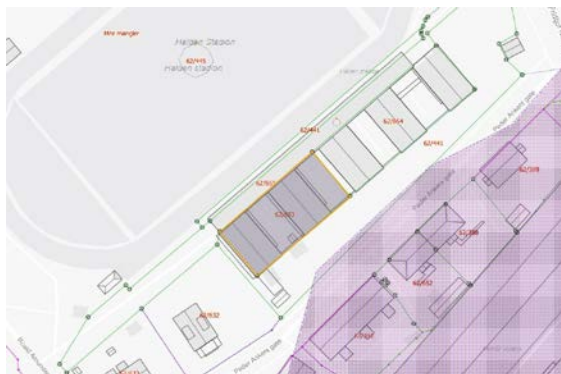
Det er kjekt og vite at i områder som kan være utsatt for flom så bør grunnmur og andre utsatte deler av bygget være behandlet med murpuss, maling eller andre materialer som gjør at den holder vannet ute. Og bruk av materialer og konstruksjoner som fliser og betong i underetasje og kjellere ikke vil gi skader på lik linje som levende materialer som produkter av trevirke.

Bilde av aktsomhetsområde for flom fra NVE sitt kartverk.
