Østli 22 D, 2054 MOGREINA

**Fin og velholdt 4-roms leilighet  
med god planløsning - 2 p-plasser  
- balkong - barnevennlig  
beliggenhet!**

Befaringsdato: 16.12.2024

Rapportdato: 19.12.2024

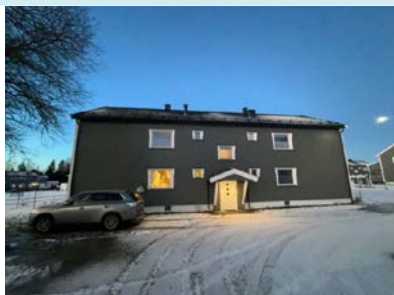
## REKKEHUS

Takrenner og nedløp i stål/blekk.

Eldre stamme, ved åpning av konstruksjoner kan det avdekkes avvik.

Skader kan plutselig oppstå på eldre bygningsdeler som forårsaker skader/utgifter. Eldre stamme samt bordkledning, ved åpning av konstruksjoner kan det registreres ytterligere avvik. Oppussing/rehabiliteringer må påregnes.

- Lokal utbedring må utføres.
- Det bør foretas tiltak for å bedre lufting av kledningen.

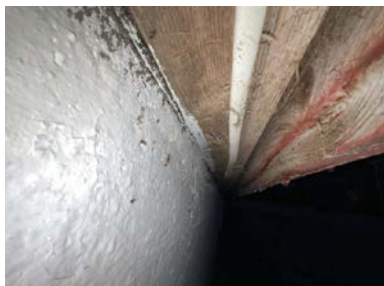
### TG 2 Takkonstruksjon/Loft

- Det er påvist fuktskjolder/skader i takkonstruksjonen.

Eldre konstruksjon, ved åpning av konstruksjoner kan det avdekkes ytterligere avvik. Fukt kan utvikle seg til ytterligere skader.

- Det må gjøres nærmere undersøkelser.

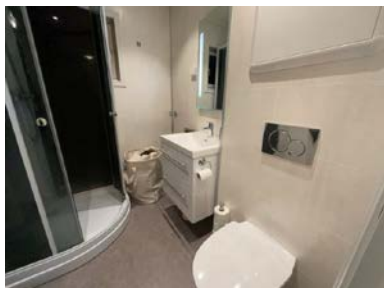
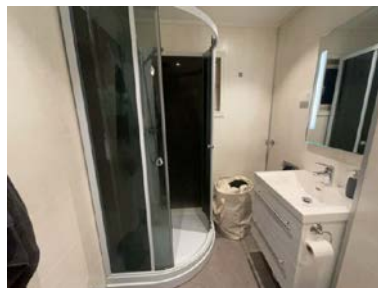
### TG 2 Overflater vegger og himling

- Det er vindu/dør med ikke fuktbestandige materialer i våtsonen (ved vask, dusj, badekar, osv.), løsningen eller byggematerialet er uegnet

- Uegnete materialer må fuktbeskyttes/utskiftes.
- Det må gjøres tiltak for å lukke avviket.
