Gudmestadvegen 53, 4365 NÆRBØ

Innholdsrik og velholdt enebolig

Prisant.:	Kr 5 990 000,-
Omkostn.:	Kr 151 140,-
Total ink omk.:	Kr 6 141 140,-
Selger:	Renate Ivarson Stokke Christian Ivarson Stokke
Salgsobjekt:	Enebolig
Eierform:	Eiet
Byggeår:	1964
BRA-i/BRA Total	247/304 kvm
Tomtstr.:	923.2 kvm
Soverom:	3
Antall rom:	6
Gnr./bnr.	Gnr. 26, bnr. 189
Oppdragsnr.:	1403250335

Nøkkelinformasjon	2
Om eiendommen	4
Egenerklæring	53
Tilstandsrapport	59
Energiattest	89
Nabolagsprofil	112
Budskjema	122

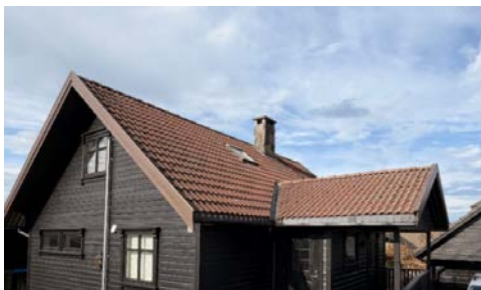
- Overvåk tilstanden jevnlig. For å få tilstandsgrad 0 eller 1 må tekkingen skiftes ut, men tidspunktet for når dette er nødvendig er vanskelig å si noe om.

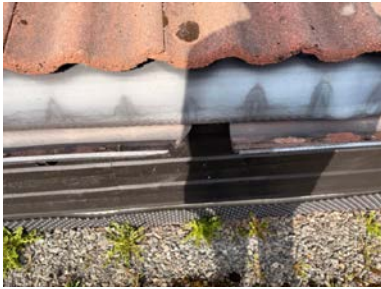
Avvik: • Det er avvik: Det er ikke observert synlige luftespalter i gesims eller ventiler i vegg på befaringstidspunktet. For eldre typer takkonstruksjoner er det ikke uvanlig at lufting av konstruksjonen er mangelfull eller fraværende.

Det er ikke observert synlige luftespalter i gesims eller ventiler i vegg på befaringstidspunktet. For eldre typer takkonstruksjoner er det ikke uvanlig at lufting av konstruksjonen er mangelfull eller fraværende.

Lufting av takkonstruksjonen anbefales forbedres for å redusere risikoen for fuktskader pga kondensering.

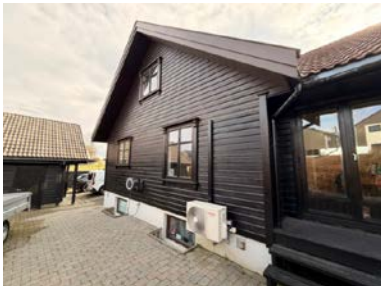
TG 2 Vinduer

Avvik: • Det er påvist at enkelte vinduer er vanskelig å åpne/lukke. • Det er påvist noen glassruter som er punktert eller sprukne. Det er registrert punktert glass i vindu på et soverom i 2. etasje, samt malingavskalling og begynnende slitasje i enkelte vinduskarmer. Vindu på vaskerom er fra byggeår og har slitte overflater og pakninger.

Anbefaler overflatebehandling av slitte overflater og generelt jevnlig vedlikehold, manglende tiltak kan over tid gi økt risiko for fuktopptak og videre nedbrytning av materialer.

Enkelte vinduer med påvist punktering eller oppnådd høy alder er påregnelig med utskiftning i fremtiden som kommer.

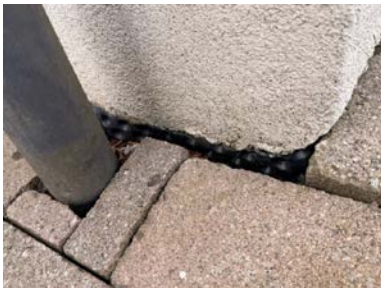
TG 2 Grunnmur og fundamenter

Avvik: • Det er registrert horisontalriss som er symptom på jordtrykk. Det registreres riss og sprekker i grunnmuren. På befaringsdagen ble det ikke observert tegn til aktive lekkasjer eller fuktinnstig. Tilstanden vurderes derfor ikke å ha behov for umiddelbare tiltak, men forholdet bør følges opp med jevnlig kontroll for å avdekke eventuell videre utvikling. Slike riss forekommer ofte i eldre konstruksjoner som følge av naturlige setninger og belastninger over tid.

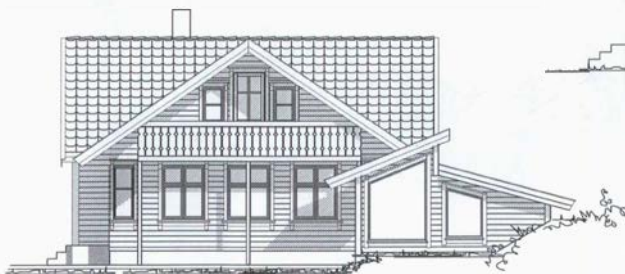
Fasade mot sør

Tilbygg vinterhage
