Ullersmovegen 13E, 2040 KLØFTA

**Attraktivt rekkehus med populær  
og barnevennlig beliggenhet på  
Kløfta - 3 soverom - Garasje - Bod  
- Solrik hage!**

# Tilstandsrapport

Befaringsdato: 12.02.2025

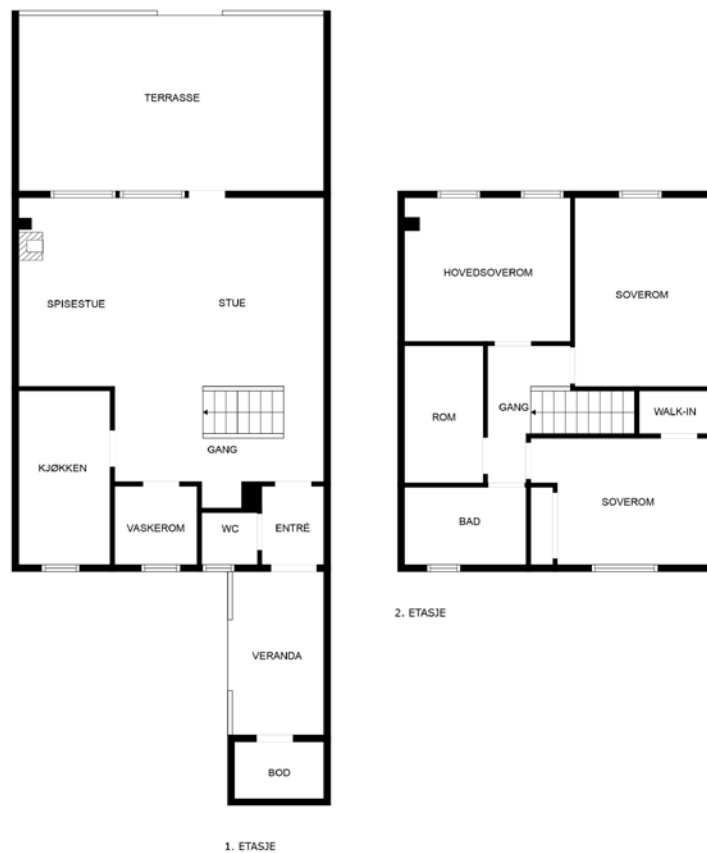
# Plantage

MÅL BEREGNES MED CUBICASA- TEKNOLOGI. DE ANSES Å VÆRE MEGET PÅLITELIGE, MEN IKKE GARANTERTE.

Plantegningen er ikke i målestokk og noe avvik kan forekomme.  
Megler/selger tar ikke ansvar for evt. feil.

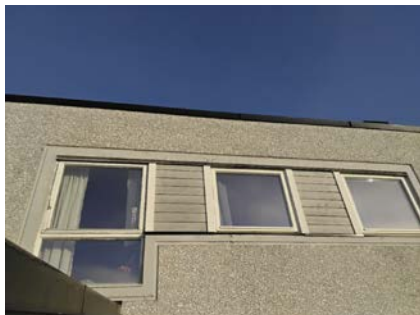
Taket var dekket med snø på befaringstidspunktet

Bilde av tak fra bakkenivå

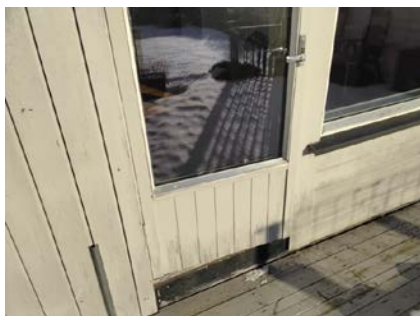
- Det er påvist dør(er) med fukt/råteskader.
- Karmene i dører er værslitte utvendig og det er sprekker i trevirket.

Døren fremstår med stor værslitasje og manglende vedlikehold. Det er råteskader på nedre del av døren.

Bilde av terrassedør hvor det er fukt og råteskader

- Døren(e) står foran utskiftning.

**Kostnadsestimat: Under 10 000**

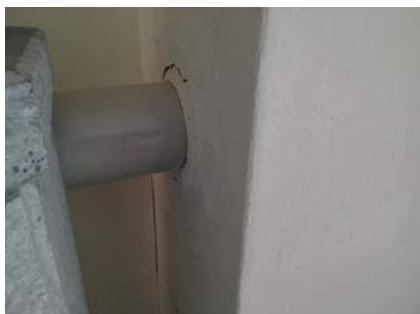
- Det er påvist sprekker og/eller riss i pipe.

Det er sprekkeformasjoner rundt røykerøret inn i pipen.  
Det foreligger ingen rapport fra feier eller brannvesen som sier noe om den tekniske tilstanden  
Det anbefales at fagkyndige gjør en inspeksjon.

Bildet viser riss i pipe

Pipe må repareres lokalt da det er sprekker/riss i maling.  
Det er ikke gjort grundig undersøkelse av pipen for å kunne bekrefte eller avkrefte om det er sprekk i selve pipen eller kun i malingen, anbefales av dette undersøkes av sakkyndig.

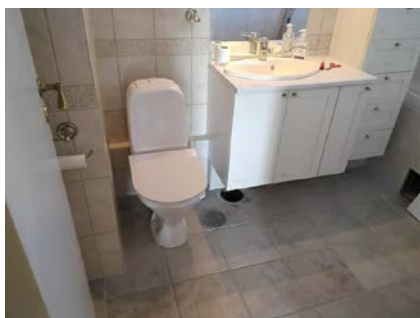
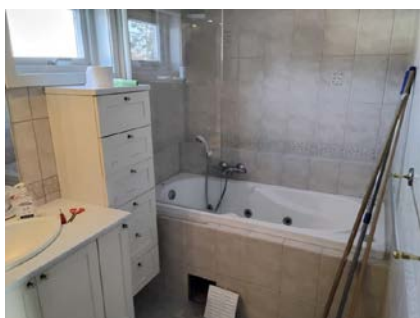
Bad med aktuell byggeforskrift av teknisk forskrift 1997, flislagt gulv med varmekabler og flislagte vegger, innebygget boblebad med oppheng for dusjarmatur, det er montert en glassvegg over badekarkant mot innredning.

I følge eier ble badet pusset opp rundt år 2000 men det foreligger ingen dokumentasjon på arbeidet som ble gjort.

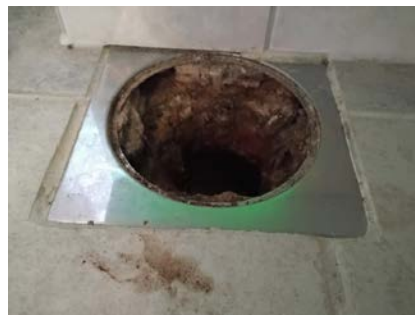
Det er nå ingen symptomer på funksjonssvikt eller svekkelse, men det påpekes at det kan oppstå plutselige skader, med tanke på baderommets alder.

Sluk bad 2 etg

**Kostnadsestimat: 100 000 - 300 000**

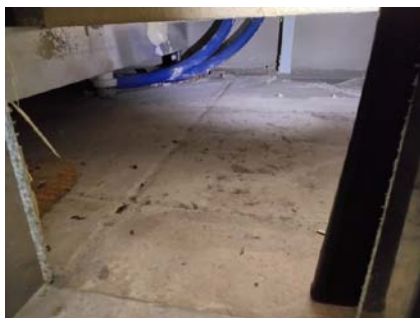
Røropplegg under badekar

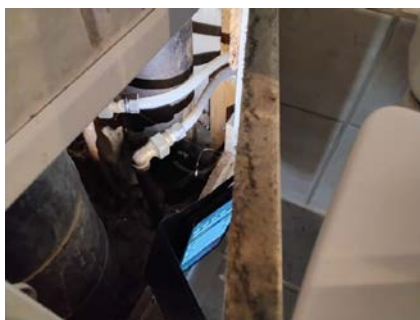
Røropplegg inne i kasse på badet

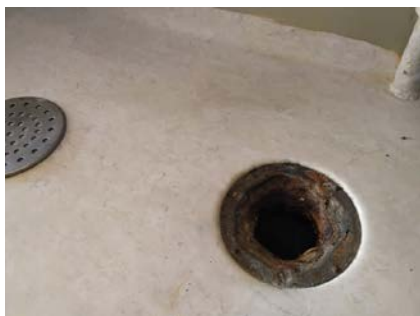
Eldre soilsluk på vaskerommet

- Sluket må sjekkes og rengjøres jevnlig.
- Overvåk tilstanden jevnlig. For å få tilstandsgrad 0 eller 1 må slukløsningen skiftes ut og sannsynligvis må også membransjiktet skiftes/utbedres. Det er imidlertid vanskelig å si noe om tidspunktet for når dette er nødvendig.

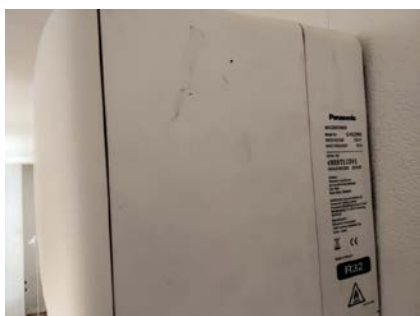
Panasonic varmepumpe er montert i stue, fremstår som med tiltenkt funksjon.

Varmepumpe

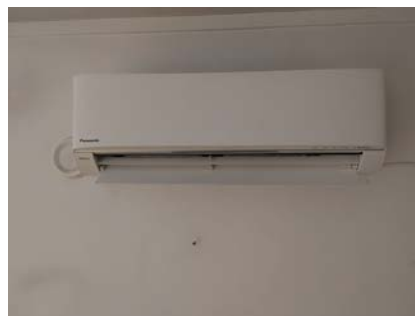
Varmepumpe
