Roald Amundsens gate 28B,leil. 114, 4307 SANDNES

**Tiltalende og flott brl leilighet -
vestvendt innglasset balkong
Parkering i garasje - heis**

Rapportdato: 05.05.2026

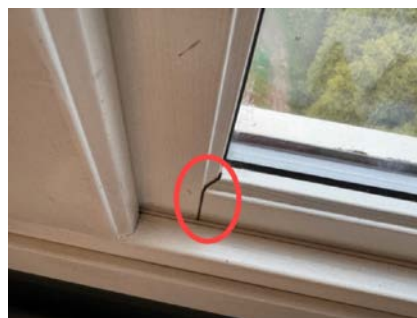
Registrert en mindre skade i lukkekarm stue, karmen glipper, samt en mindre skade i karm på kjøkken.

Forholdene vurderes å skyldes naturlige bevegelser i treverket som følge av variasjoner i temperatur og luftfuktighet, samt alder og slitasje på overflatebehandling.

Foto viser skade i lukkekarm.

ANBEFALTE TILTAK/ YTTERLIGERE UNDERSØKELSER ANBEFALES:
For skade i stue anbefales nærmere undersøkelser for å avklare eventuell pågående eller tidligere fuktpåvirkning fra utvendige utettheter, da skjulte skader i lukket konstruksjon ikke kan utelukkes.

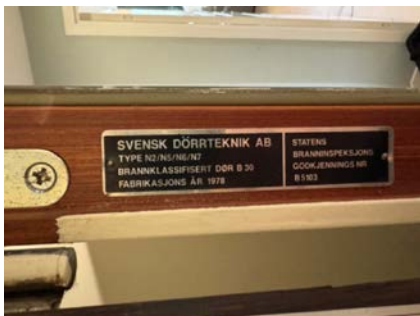
Foto viser alder på hoveddør.

Utskifting av brannør bør vurderes for å sikre tilfredsstillende brann- og røykmotstand i tråd med dagens krav.

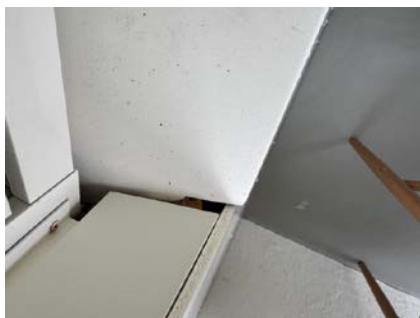
Det er registrert utetthet mellom beslag og fasadeplater under vindu i hjørne innvendig innglasset balkong. Forholdet vurderes å skyldes mangelfull utførelse eller utilstrekkelig tilpasning av beslag mot fasadeplater i overgangssoner.

Foto viser utetthet mellom beslag og fasadeplater under vindu.

Det anbefales å utbedre forholdet ved å sikre tett og korrekt avslutning mellom beslag og fasadeplater, herunder justering eller utskifting av beslag og tetting i henhold til god byggeskikk.

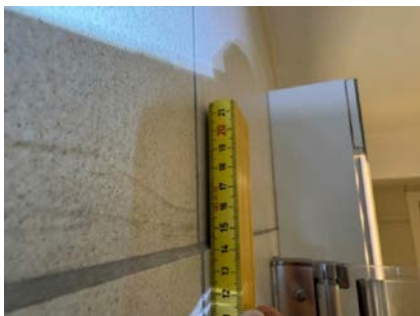
På befaringsdagen registreres sprang (kantavvik) mellom veggfliser og kantskade i fliser. I tidligere salgsoppgave er det opplyst at flisarbeidet er utført som egeninnsats av tidligere eier. Mest nærliggende årsak til avviket vurderes derfor å være mangelfull utførelse ved montering av veggfliser, med avvik fra normal håndverksmessig standard.

Foto viser sprang mellom fliser på vegg.

Det anbefales å foreta lokal utbedring av flis- og fugeløsninger i våtsonen, herunder reparasjon eller utskifting av skadde fuger og vurdering av utførelse bak flisene for å redusere fuktbelastning. Dersom forholdene vedvarer eller forverres, bør nærmere undersøkelser utført av fagkyndig vurderes. Dør med ikke fuktbestandige materialer i våtsonen anbefales fulgt opp med overflatebehandling eller utskifting til egnet løsning for våtrom.

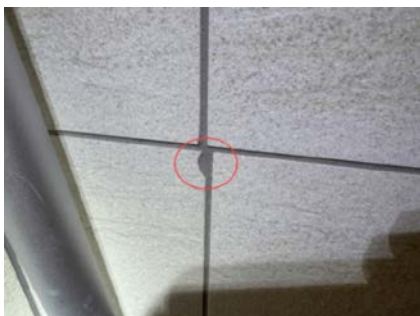
Foto viser kantskade i fliser på vegg.

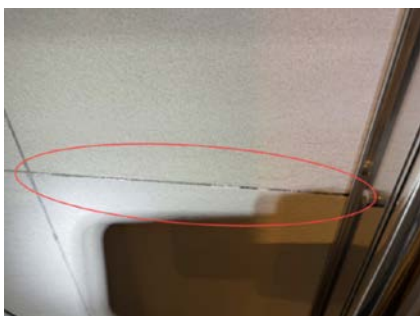
På befaringsdagen registreres det saltutslag i flisfuger. Mest nærliggende årsak vurderes å skyldes at flislimen er påført horisontalt, noe som kan hindre nedadgående fukttransport og føre salter ut i fugene.

Foto viser saltutslag i fuger på vegg utenfor dusjsonen.

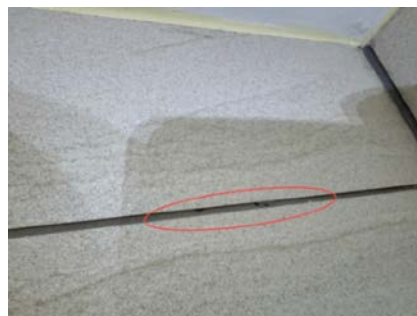
Det er påvist riss/ sprekk i fuger på veggflater over dusj.

Foto viser sprekk i flisfuge.

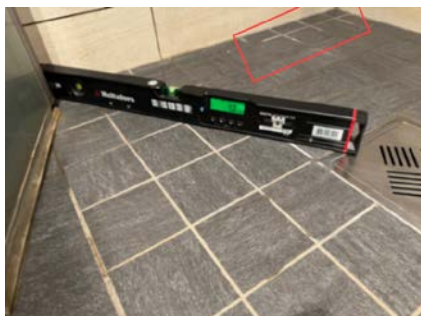
Det er påvist avvik i fallforhold til sluk i forhold til krav i forskrift på byggetidspunktet.

Foto viser kontroll av fall mot sluk, ca. 4 mm/m. Saltutslag inn mot vegg.

Det anbefales å følge opp fliser med bom ved lokal reparasjon eller utskifting av enkeltfliser der dette vurderes hensiktsmessig. Avvik i fallforhold i dusjsonen bør vurderes nærmere av fagkyndig, og ved større tiltak eller rehabilitering bør korrekt fall mot sluk etableres i henhold til gjeldende krav. Mugg-/svertesopp i silikofuger anbefales rengjort eller fugene skiftet til silikon med sopphekkende egenskaper, og saltutslag i fuger bør følges opp med rengjøring og kontroll av fuktforhold for å begrense videre utvikling.

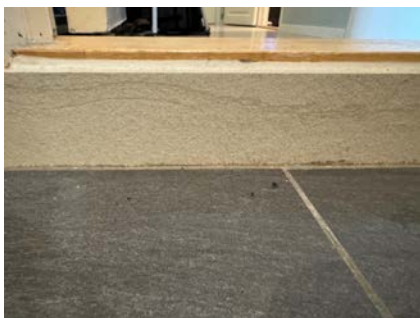
Det er dør med ikke fuktbestandige materialer i våtsonen (eksempel på våtsoner er vask, dusj, badekar, osv.). Mindre avflassing i nedre del av dør ved luftespalte, som sannsynlig skyldes fuktig luft fra tilstøtende rom som er ført under dørbladet.

Foto viser ved dørterskel er ikke membran synlig, svellinger/ skader i nedre kant dør.

ANBEFALTE TILTAK/ YTTERLIGERE UNDERSØKELSER ANBEFALES: Det anbefales å følge våtrommet opp med jevnlig kontroll for tegn til lekkasjer og fuktpåvirkning, særlig rundt sluk, inspeksjonsluke, dørterskel og rørgjennomføringer. Med bakgrunn i alder på membran og slukløsning, manglende dokumentasjon og registrerte utførelsesavvik, bør ytterligere undersøkelser utført av fagkyndig vurderes dersom det planlegges videre bruk uten rehabilitering. Ved fremtidig oppgradering eller rehabilitering av våtrommet anbefales full utskifting av membran, sluk og tilhørende detaljer til løsninger som tilfredsstillers dagens krav. For å forlenge levetiden kan dusjkabinett vurderes.

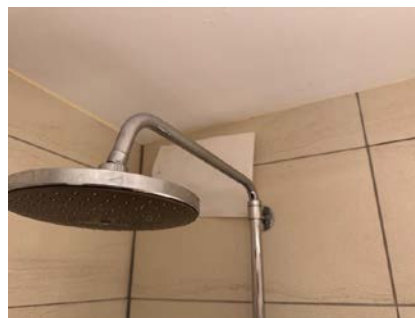
Foto viser funksjonstest av avtrekk.

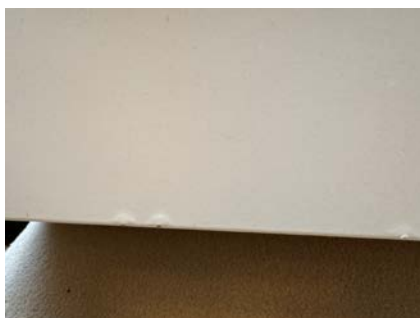
Baderomsinnredningskuffer sveller, mest nærliggende årsak er vannsøl noe som gir kosmetisk skade og redusert gjenstående brukstid. Eier har ikke opplyst om eventuelle lekkasjer.

Foto viser eksempel på svelling på skuffefronter.

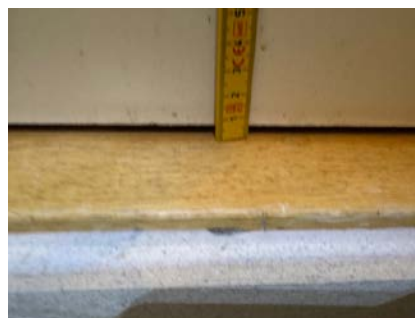
Foto viser spalte under dør, ca. 7 mm.

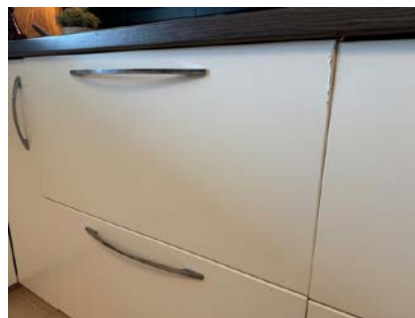
Foto viser eksempel på svelling av kjøkkenfronter.

ANBEFALTE TILTAK/ YTTERLIGERE UNDERSØKELSER ANBEFALES:
Det anbefales å utbedre kosmetiske skader på kjøkkeninnredning ved lokal reparasjon, justering eller utskifting av skadde fronter og eventuelt skrog der dette vurderes hensiktsmessig. Fronter kan vurderes innlevert til puss/ lakkering om det er mulighet, dette må undersøkes med egnet verksted. Skadene kan også følges opp med jevnlig kontroll og vedlikehold for å begrense videre nedbrytning og bevare funksjon og brukstid. Tiltak vurderes ut fra estetisk behov og videre utvikling av forholdene.

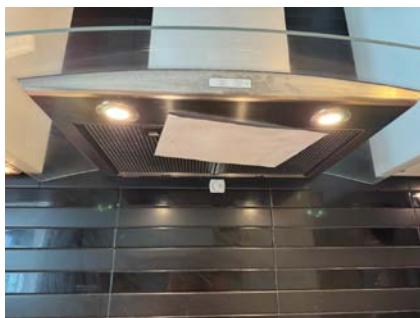
Foto viser test av avtrekk over platetopp.

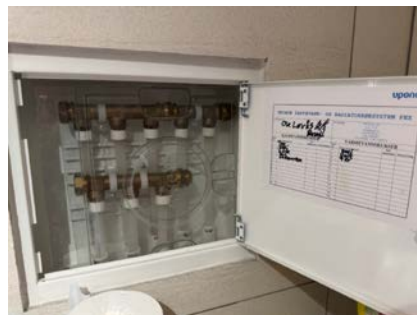
Foto viser fordelerskap for rør-i-rør system på bad.

Det anbefales jevnlig ettersyn og kontroll av eldre kobberrør og tverrkobling for å avdekke eventuelle lekkasjer på et tidlig tidspunkt. Hovedstoppekran bør merkes tydelig for å sikre rask avstengning ved lekkasje eller akutte situasjoner. Videre anbefales det å avklare utførelsen av koblingen mellom eldre kobberanlegg og nyere rør-i-rør-system, for eksempel ved kontroll utført av rørlegger, for å redusere usikkerhet knyttet til tetthet, funksjon og restlevetid. Kan med fordel etableres lekkasjestopper.

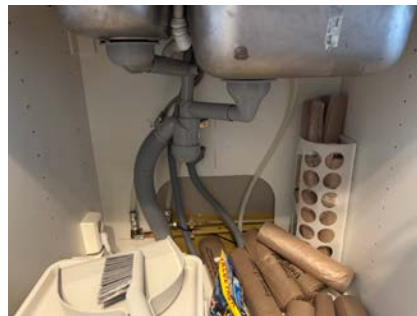
Kobberrør av eldre dato, har en usikker fremtidig funksjon iht. forventet levetid/ brukstid og medfører økt risiko for lekkasjer. Jevnlig ettersyn og kontroll er nødvendig, da lekkasjer kan oppstå plutselig.

Foto viser kobberanlegg, kjøkkenskap.

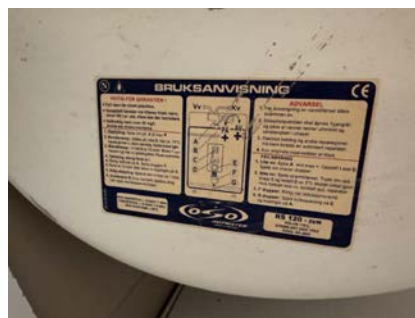
Det er ikke etablert fast strømtilkobling etter dagens krav, da varmtvannsbereder er tilkoblet via støpsel i stikkontakt. Dagens tilkobling medfører en økt risiko for termiske skader og i verste fall brannfare ved langvarig belastning. Under befaringen ble det imidlertid ikke registrert synlige tegn til overoppheting eller termiske skader på hverken støpsel eller stikkontakt.

Det er ikke påvist tilfredsstillende avrenning eller annen kompenserende løsning fra varmtvannsbereder. Berederen er montert i kjøkkenskap i rom uten sluk, uten lekkasjesikring med avrenning til avløp, og uten rørføring fra trykkventil til avløp.

Foto viser bruksanvisning/ infoskjema på varmtvannstanken.

Det anbefales å etablere fast, forskriftsmessig strømtilkobling for varmtvannsbereider utført av autorisert elektroinstallatør. Med bakgrunn i bereiderens alder bør utskifting vurderes for å redusere risiko for funksjonssvikt og lekkasje. Videre anbefales det å etablere tilfredsstillende lekkasjesikring, herunder avrenning til sluk eller avløp samt korrekt rørføring fra trykkventil, for å begrense risiko for skjulte vannskader. Eventuelle tiltak bør vurderes samlet for å oppnå en sikker og robust løsning i henhold til dagens krav. Anbefaler å flytte varmtvannsbereider til bad når den skal byttes ut.
