# Tilstandsrapport

Selveierleilighet

Saltnesveien 25 D, 1626 MANSTAD

Oppdragsnr.: 13784-4450

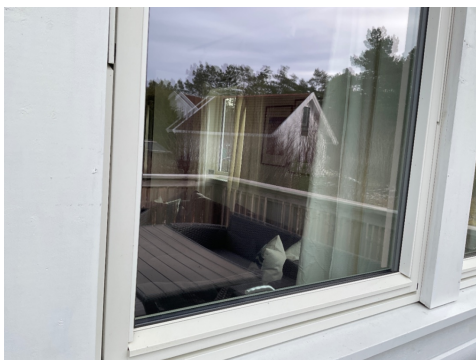
### ! TG 1 Vinduer

Vinduer med rammer og karmer i tre med isolerglass fra byggeår.

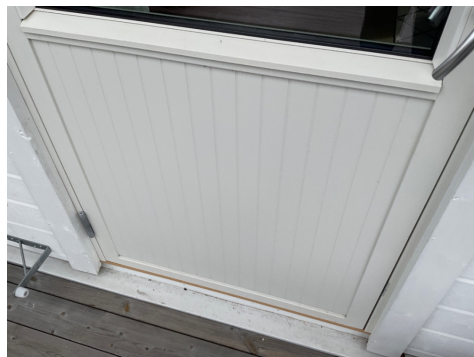
### ! TG 1 Dører

Ytterdør i tre fra byggeår.  
Verandadør i tre med stort glassfelt med isolerglass fra byggeår.

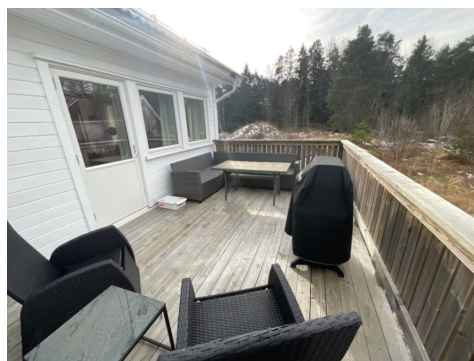
### ! TG 1 Balkonger, terrasser og rom under balkonger

Fra stue/kjøkken er det adgang til veranda på 20 kvm.

Rekkverkshøyde er målt til ca. 101 cm og er innenfor dagens krav.

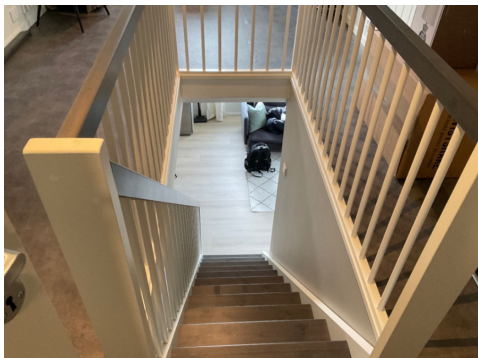
### ! TG 1 Innvendige trapper

Åpen trapp i tre mellom etasjene.

- Åpninger mellom trinn i innvendig trapp er større enn dagens forskriftskrav.
- Det mangler håndløper på vegg i det innvendige trappeløpet.

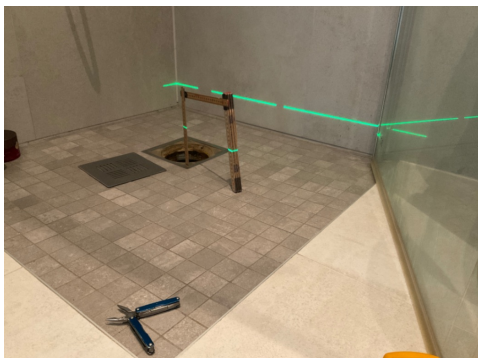
#### TG 2 Overflater Gulv

Flislagt gulv med elektriske varmekabler. Fallforhold til sluk er målt til ca. 25 mm fra topp membran til topp av slukrist.

- Det er påvist at noen fliser har bom (hulrom under).

- Det er ikke behov for utbedringstiltak.

Omfanget er lite.

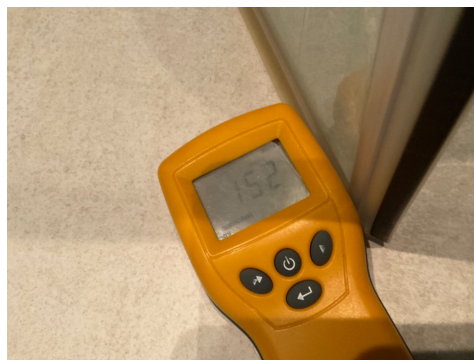
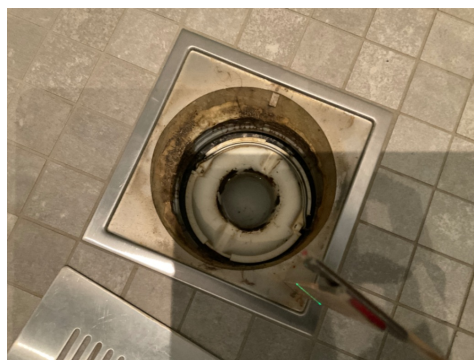
#### TG 1 Sluk, membran og tettesjikt

Plastsluk.

Fuktmåler viser normale verdier.

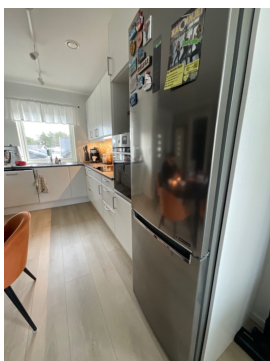
Kjøkkeninnredning fra byggeår.  
Kjøkkenet har slette fronter og laminat benkeplate. Integrert komfyr, platetopp og oppvaskmaskin, frittstående kjøl/frysenskap.

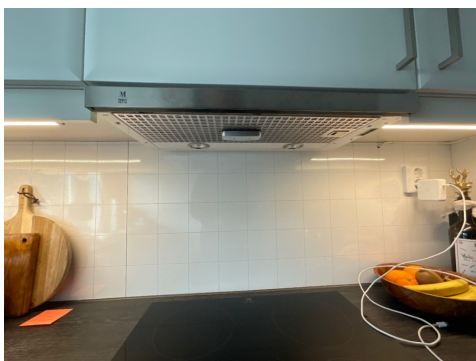
### TG 1 Avtrekk

Det er kjøkkenventilator med avtrekk ut.

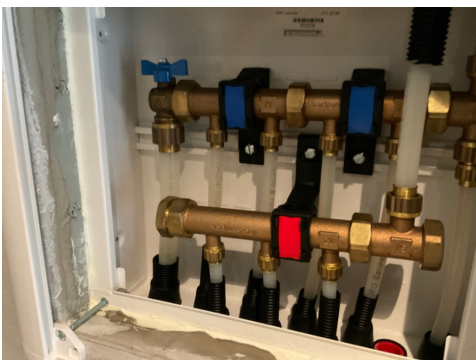
### TG 1 Vannledninger

Vannrør av pex (rør-i-rør) og flexislange.

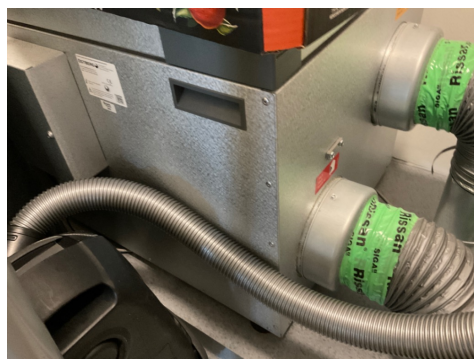
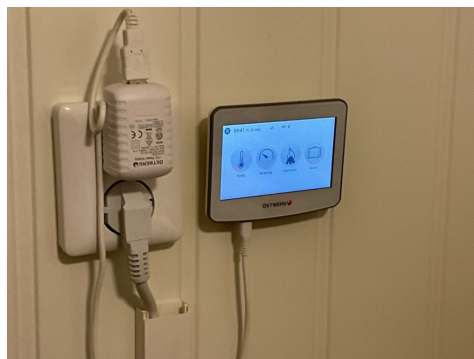
### TG 1 Ventilasjon

Balansert ventilasjonsanlegg som kontrollerer både mengden tilluft og avtrekksluft. Ventilasjonsaggregatet består av en vifte som trekker ut brukt luft fra våtrom, kjøkken og tekniske rom. Det består også av en vifte som trekker luft utenfra og tilfører frisk, temperert luft til oppholdsrom som soverom, stue osv.

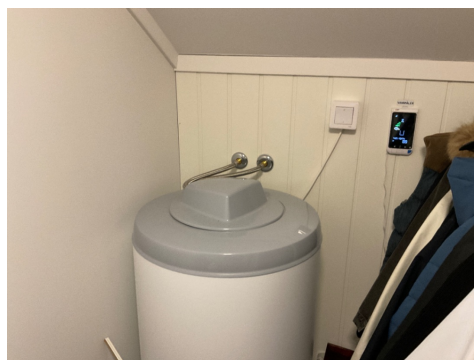
### TG 1 Varmtvannstank

Varmtvannsbereder på 200 liter fra byggeår.  
Montert i teknisk rom på loft.

Avrenning er ok og bereder er tilkoblet egen koblingsboks iht. forskrifter.
