Harald Posts vei 16, 1930 AURSKOG

Befaringsdato: 27.02.2025

Tilstandsrapport

ENEBOLIG MED GARASJE

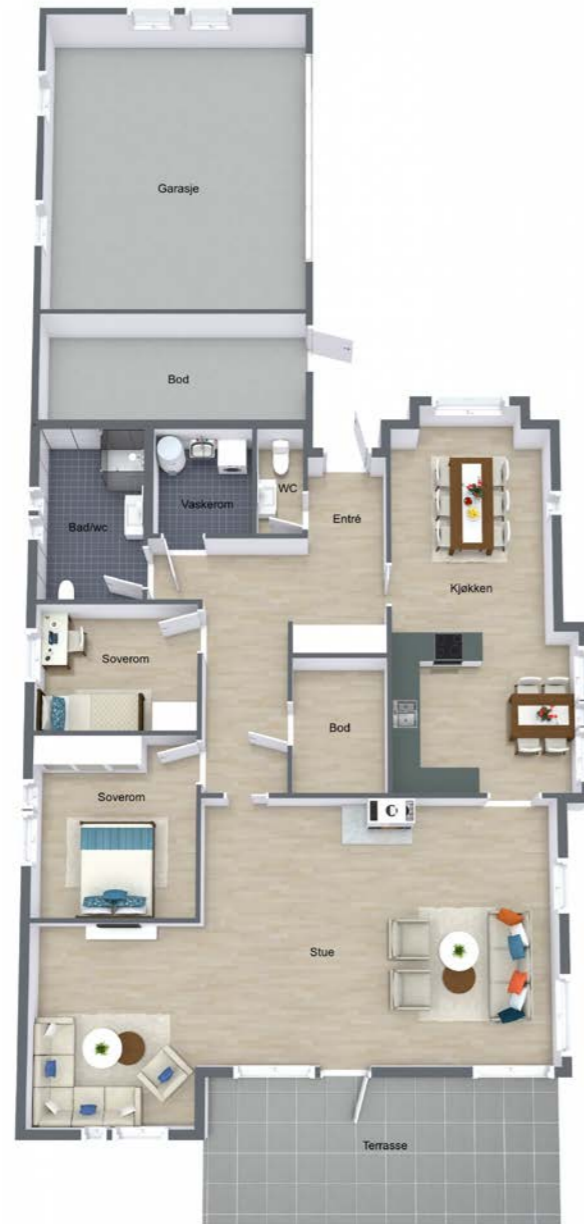
Harald Posts vei 16 1. etasje

Planskissen er en illustrasjon av boligens planløsning og kan avvike fra bolige
Takstingeniør MNT Petter Larsen. larsen@takstpartner.no

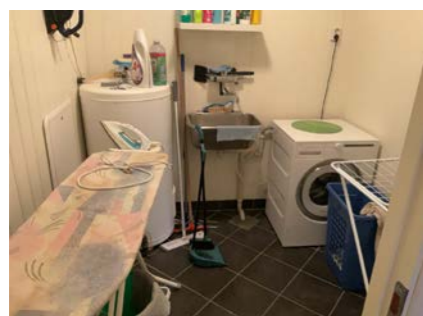
1. ETASJE > VASKEROM

Vaskerommet har standard fra byggeåret.
Det er ikke fremlagt noe dokumentasjon på våtrommet.
Boligen har ferdigattest og dermed har utbygger bekreftet at boligen er bygget iht. gjeldene byggeforskrift på byggetidspunktet.

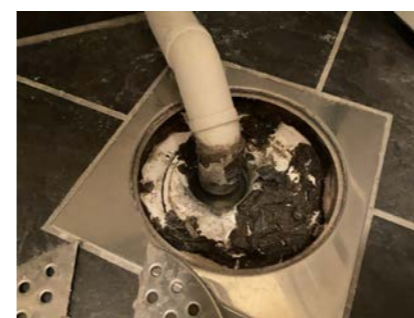
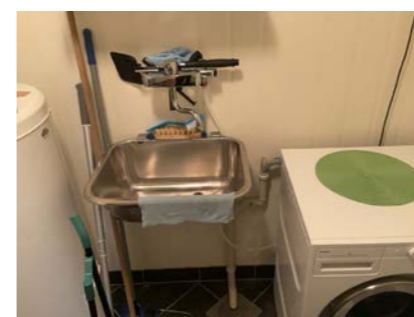
1. ETASJE > VASKEROM

TG 1 Sanitærutstyr og innredning

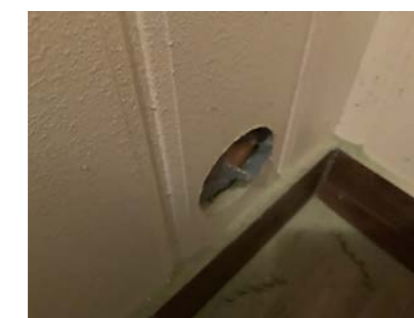
Hulltaking er foretatt uten å påvise unormale forhold.
Hulltaking ble foretatt i vegg fra toalettrom mot vaskerom.
Det ble målt med stikkelektroder i treverk og det ble gjort visuell inspeksjon.
Det ble ved målinger og visuell inspeksjon ikke påvist tegn på fuktskader.

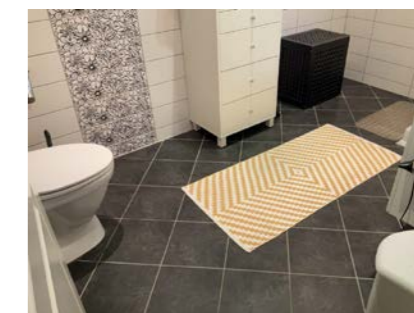
1. ETASJE > BAD/WC

Baderommet har standard fra byggeåret.
Det er ikke fremlagt noe dokumentasjon på våtrommet.
Boligen har ferdigattest og dermed har utbygger bekreftet at boligen er bygget iht. gjeldene byggeforskrift på byggetidspunktet.

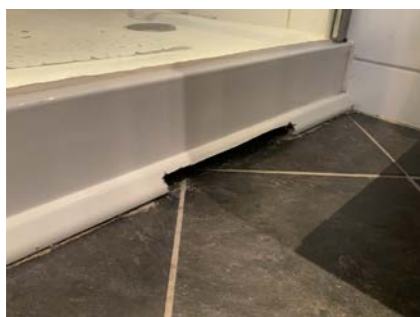
1. ETASJE > BAD/WC

Kostnadsestimat er vurdert for å lage tilgang til sluk. (Da må dusjkar og dusjvegger fjernes og erstattes med nye dusjdører eller dusjkabinett).

Kostnadsestimat: 10 000 - 50 000

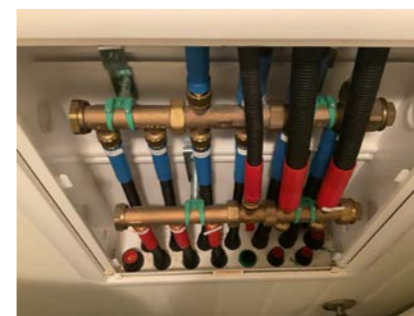
Innvendige vannledninger er av plast (rør i rør). Fra byggeåret. Det er besikket i rørskap.
