# Tilstandsrapport

Boligbygg med flere boenheter

Ferjestedsveien (H0101) 24, 1606  
FREDRIKSTAD

Befaringsdato: 21.10.2024

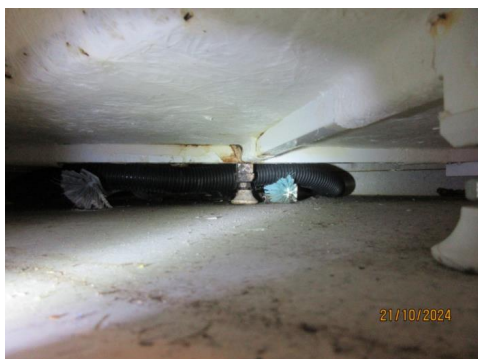
#### ! TG 1 Sluk, membran og tettesjikt

Det er plastsluk og synlig vinylbelegg som tettesjikt. Dusjkabinett er ikke flyttet, sluk er ikke sjekket.

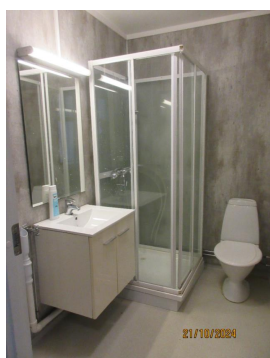
#### ! TG 1 Sanitærutstyr og innredning

Rommet har innredning med nedfelt servant, veggspil samt lysarmatur m/el stikk. Gulvmontert toalett, dusjkabinett og opplegg for vaskemaskin.

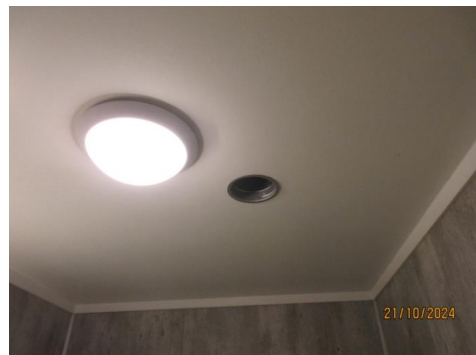
#### ! TG 1 Ventilasjon

Det er mekanisk avtrekk. Leiligheten har avtrekk (kjøkken og bad) styrt via bryterpanel og kjøkkenventilator.

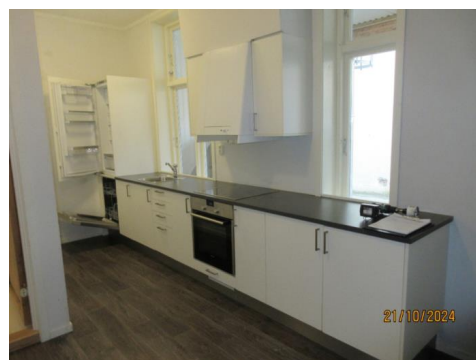
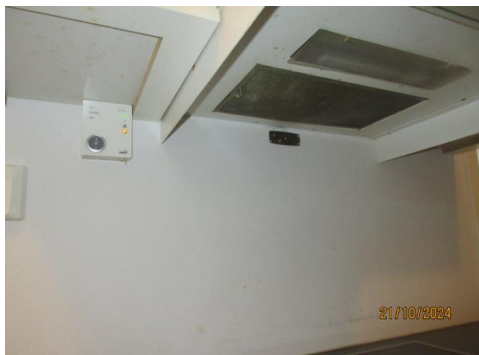
#### ! TG 1 Overflater og innredning

Tidsmessig innredning med slette malte fronter, laminat benkeplate med nedfelt stål vaskekum. Integrerte hvitevarer, kjøøl/fryseskap, oppvaskmaskin, komfyr og platetopp. Montert komfyrvakt og vannstoppeventil.

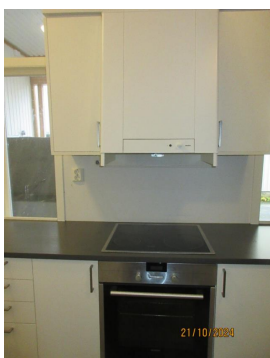
### ! TG 1 Avtrekk

Det er mekanisk avtrekk. Leiligheten har avtrekk (kjøkken og bad) styrt via bryterpanel og kjøkkenventilator.

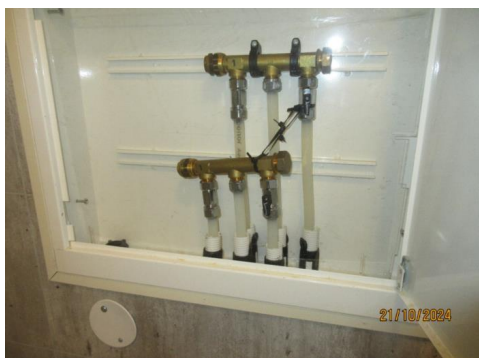
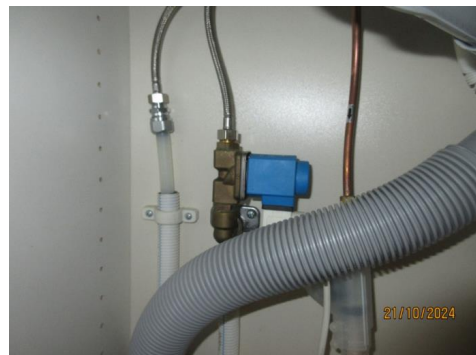
### ! TG 1 Vannledninger

Innvendige vannledninger er av plast (rør i rør) og noe kobber. Det er besiktiget i rørskap.

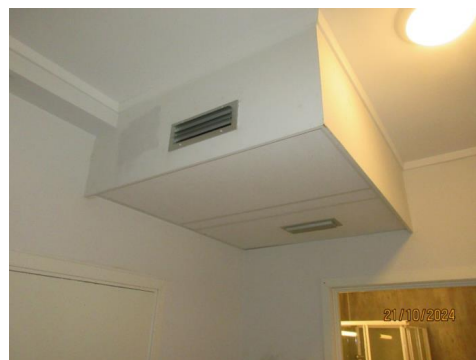
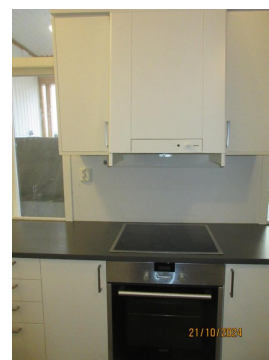
### ! TG 1 Ventilasjon

Det er mekanisk avtrekk. Leiligheten har avtrekk (kjøkken og bad) styrt via bryterpanel og kjøkkenventilator.
