**Salgsobjekt:** Eierseksjon  
**Eierform:** Eierseksjon  
**Byggeår:** 2020  
**BRA-i/BRA Total** 182/239 kvm  
**Tomtstr.:** 853 m<sup>2</sup>  
**Soverom:** 3  
**Antall rom:** 5  
**Gnr./bnr.** Gnr. 98, bnr. 1710  
**Snr.** 2  
**Oppdragsnr.:** 1101250144

# Lækker vertikaldelt luksusbolig.

Befaringsdato: 03.10.2025

Rapportdato: 15.10.2025

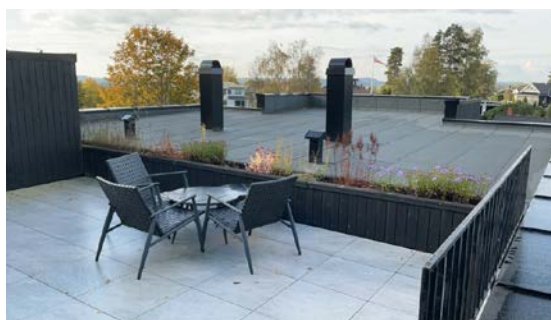
Rekkverket henger på yttervegg mot øst og skal monteres for å oppfylle krav.

Konsekvens av lav rekkverkshøyde er at noen kan klatre over blomsterkass og ut på taket, hvor det ikke er fallsikring/rekkverk.

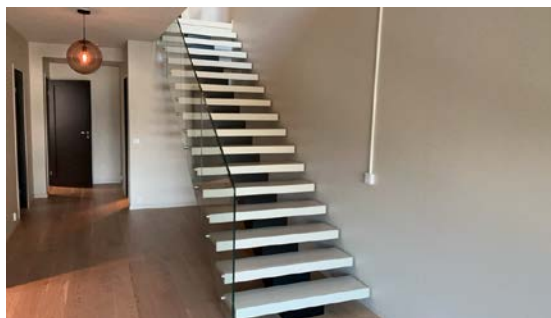
Begge håndløperne er lagret i boligen og skal monteres for å oppfylle krav.

Konsekvens er manglende sikring for gående i trapp, med økt fallfare.
