Rogalandgata 181, 5522 HAUGESUND

**Stilig og sentral leilighet med 2
soverom - Sør/vest vendt balkong
- Mulighet for elbil-lading i
borettslaget**

Nøkkelinformasjon

Innhold

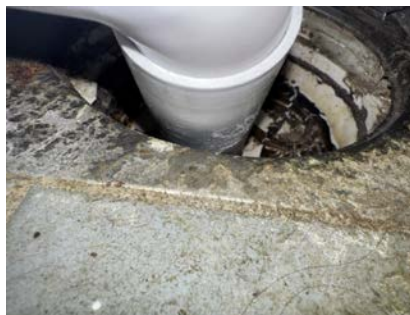
2. ETASJE > BAD

Vurdering av avvik:

- Det er påvist avvik i fallforhold til sluk i forhold til krav i forskrift på byggetidspunktet.
- Det er påvist avvik i fuger.

Våtrom skal ha sluk og gulv med tilstrekkelig fall mot sluk for de deler av gulvet som blir utsatt for vann i brukssituasjonen. Rom med sluk skal være utformet slik at eventuelt lekkasjevann ledes til sluk. Det er i tillegg noe lokalt mot-fall. Slitasje i elastisk fug stedvis.

Basert på mangler i forhold til noe lokalt motfall og ufagmessig montert plater på vegger er det også anbefalt og oppgradere tettesjiktet i gulv på dette baderommet.

Kostnadsestimat: 10 000 - 50 000
