Steinbekklia 83, 3684 NOTODDEN

**Innholdsrik og meget pen halvpart  
av tomannsbolig med fine  
uteplasser, carport og flott utsikt i  
Steinbekklia**

# Tilstandsrapport

## TOMANNSBOLIG

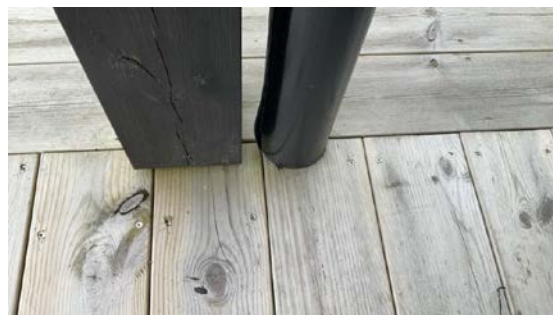
Utvendig > Nedløp og beslag. Det mangler tilfredsstillende adkomst til pipe for feier. Det er frostsprengning på enkelte nedløpsrør.

Det er frostsprengning på enkelte nedløpsrør.

Frostsprengning på nedløpsrør

Dersom feier krever det, må det monteres stigetrinn for adkomst til pipe.  
Nedløpsrør med frostsprengning må skiftes.  
Dette for å unngå at de blir råde i kledning i forbindelse med nedløpsrør.

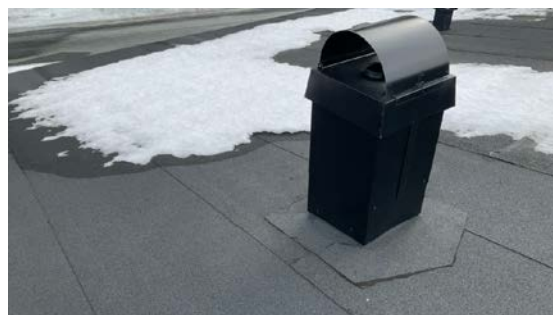
Heldekkende pipebeslag.

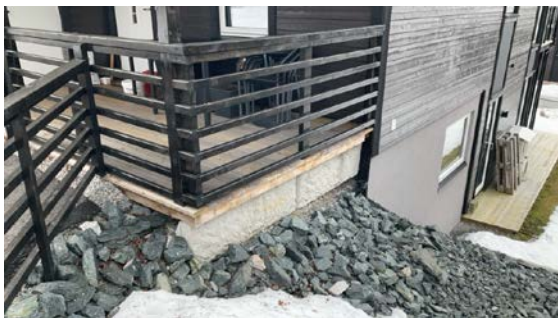
Siden det er mer enn 50cm til underliggende terreng, er det fare for personskader ved ett eventuelt fall.

Store åpninger i rekkverk.

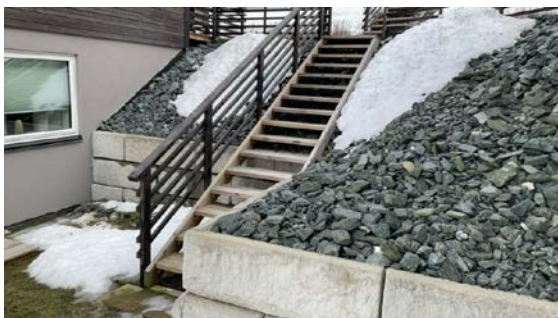
Det er bygget en felles trapp fra øvre til nedre nivå.

Felles trapp.

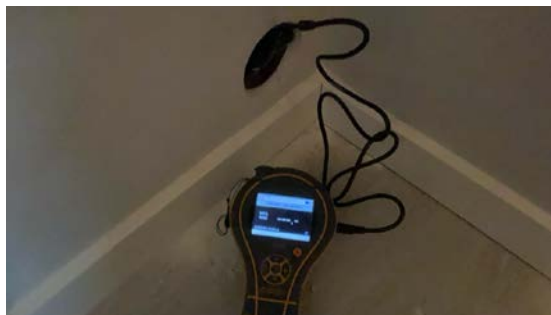
Gulvet er av betong og har laminat. Veggene har plater. Hulltaking er foretatt uten å påvise unormale forhold. Hulltaking er foretatt i bod. Fuktivotemåling (vekt%) i konstruksjonen ble målt til under 6% - ingen utslag.

Fuktmåling i vegg under terreng.

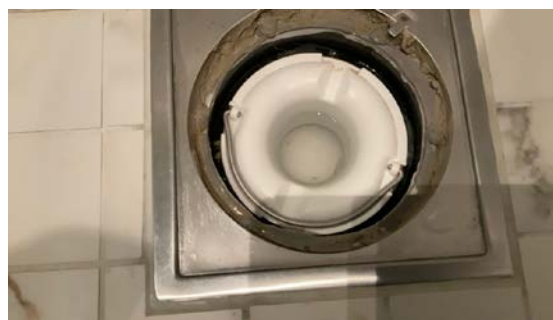
Sluk i dusjsonen

- Innhent dokumentasjon, om mulig.

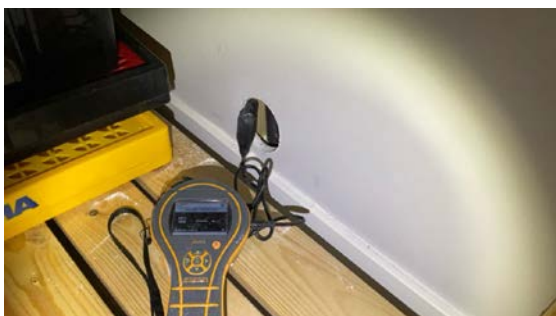
Hulltaking er foretatt uten å påvise unormale forhold. Hulltaking er foretatt i bod mot dusjsonen. Fuktkvotemåling (vekt%) i konstruksjonen ble målt til under 6%- ingen utslag.

Fuktmåling i konstruksjon mot bad.

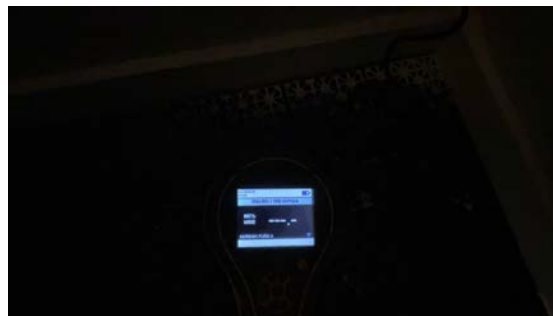
Hulltaking er foretatt uten å påvise unormale forhold. Hulltaking er foretatt i kott mot dusjsone. Fuktkvotemåling (vekt%) i konstruksjonen ble målt til under 6% - ingen utslag.

Fuktmåling mot dusjsone uten utslag.

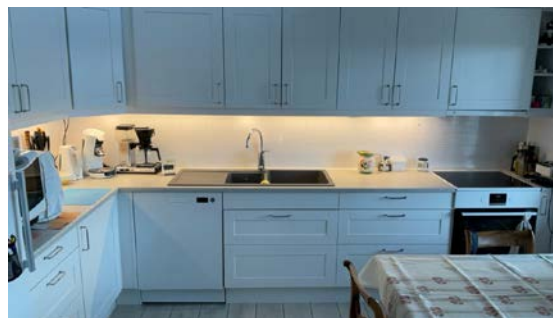
Kjøkkenet har Sigdal innredning med profilerte fronter. Benkeplaten er av laminat med nedfelt grå dobbel vask. Det er opplegg til oppvaskmaskin, vannstoppsystem og komfyrvakt. Det er Kitchen Board-plater mellom over- og underskap.

Kjøkkeninnredning.

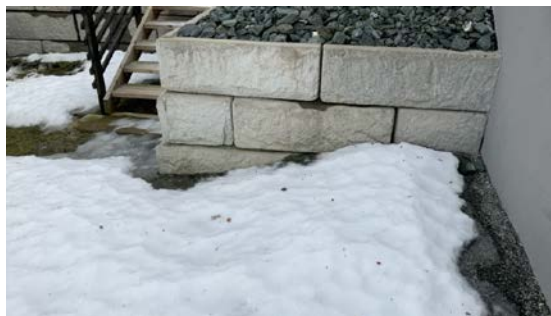
Siden det er mer enn 50cm til underliggende terreng, er det fare for personskafer ved ett eventuelt fall.

Forstøtningsmur.
