# Tilstandsrapport

# gnr. 322, bnr. 246, snr. 2

Befaringsdato: 14.11.2025

Rapportdato: 18.11.2025

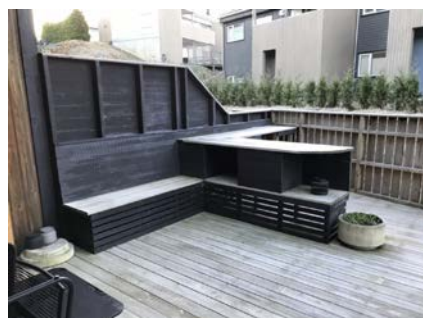
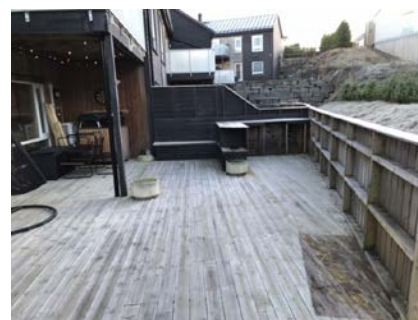
Stor sørvest vendt inngjerdet markterrasse på ca. 60m<sup>2</sup>. Utekran og plassbygd utekjøkken med benk.

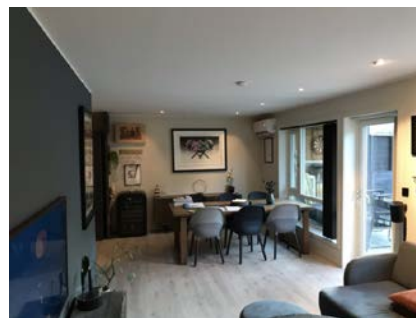
### ! TO 1 Overflater

Gulvene består av laminat i stue, parkett på soverom, gulvbelegg i bod/teknisk rom og fliser i gang, tilpasset etter rommenes funksjon. Veggene har malte plater med farger etter bruken av rommene. Innvendige tak har malte plater med en kombinasjon av spotter og taklamper som belysning. Soverommene har garderober. Det er fliser med varmekabler i gangen.

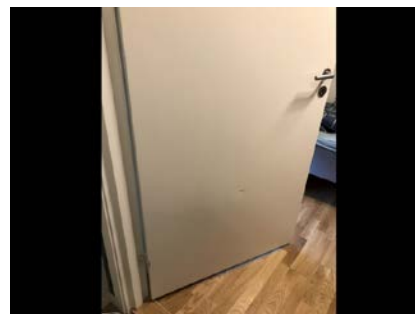
Det er observert tegn til fuktpåvirkning nederst på badedør og noen synlige merker på gjesteromsdøren.

- Lokal utbedring må påregnes.

Dører kan sparkles og males, om ikke det lar seg gjøre må de skiftes ut. Det er bare kosmetisk, dørene virker ellers helt fint.

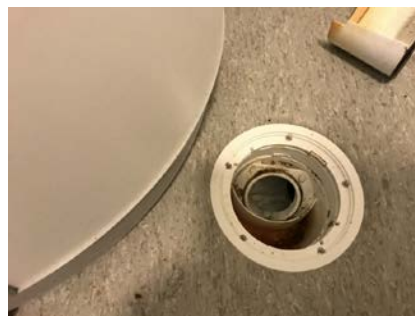
Bod/teknisk rom med sluk

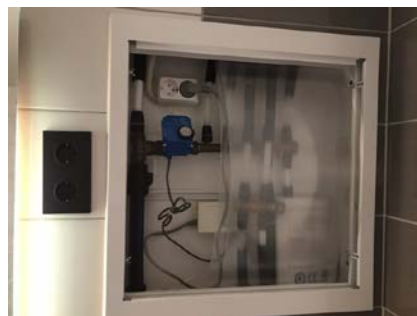
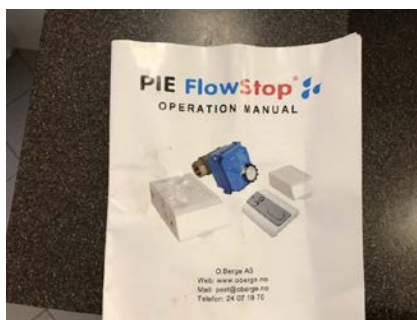
Innvendige vannledninger er av plast (rør i rør). Det er besikket i rørskap som er plassert på bad med avrenning bak vaskemaskin.

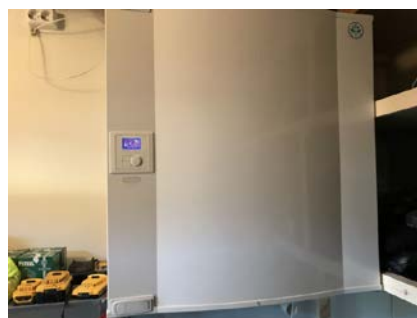
Boligen har balansert ventilasjon. Eier har brukt Fana blikk til å ordne selve aggregatet og brukt Ventilasjonsrens Vest til rengjøring av kanaler i juli 2025.

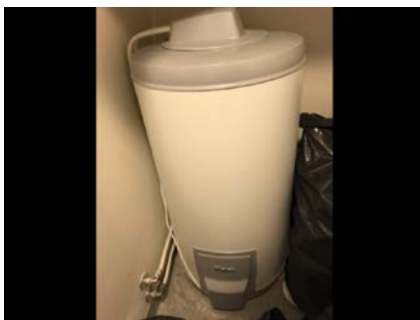
Ca. 200 liter Høiax bereder. Eier har takket ja til ny smart bereder fra sameiet, monteringsstidspunkt er usikkert. Styreleder opplyser at det kan påløpe egenandel, alternativt ny bestillingsrunde fra styret.

Årstall: 2023 Kilde: Eier

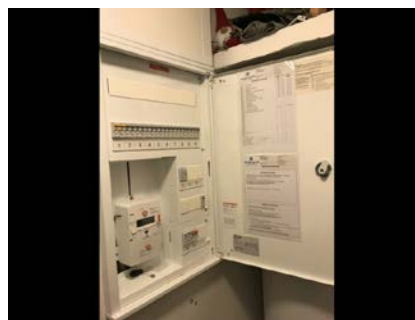
## TO 1 Elektrisk anlegg

1. Foreligger det eltilsynsrapport de siste 5 år, og det er ikke foretatt arbeid på anlegget etter denne, utenom retting av eventuelle avvik i eltilsynsrapport (dvs en el-tilsynsrapport uten avvik)?  
**Ja**

Det opplyses fra Eier at Helland elektro har utbedret kontroll etter tilsyn fra BKK.

Tilsynsrapport fra BKK godkjent 27.08.2024.
