Smalamyr 3, 5570 AKSDAL

**Kjekk og innholdsrik enebolig |  
Populært og barnevennlig område

# Tilstandsrapport

# gnr. 104, bnr. 162

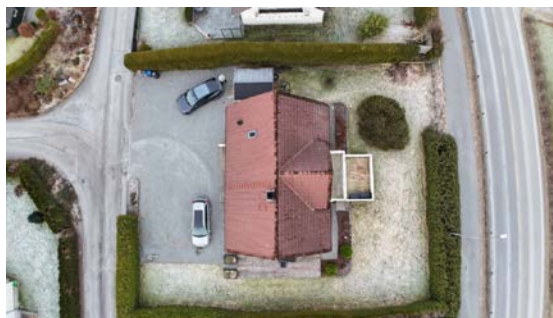
### TG 3 Nedløp og beslag

Takrenner og nedløp av plast. Beslag av metall.

Manglende snøfangere kan føre til personskafer, skader på husdyr, eiendom (som biler og hagemøbler) og bygningselementer som takrenner og takmaterialer.

**Kostnadsestimat: 20 000 - 100 000**

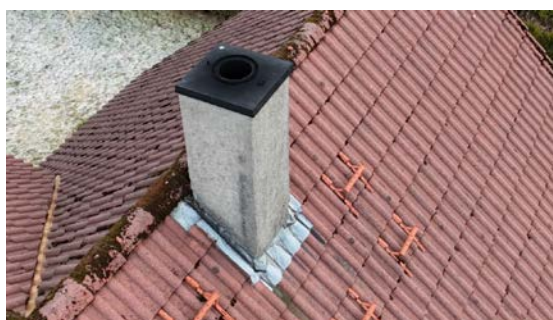
Det er flere som skifter beslag rundt pipe etter ca. 30 år, da dette normalt sett har kortere levetid enn takstein.

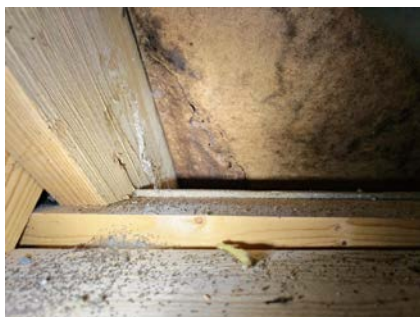
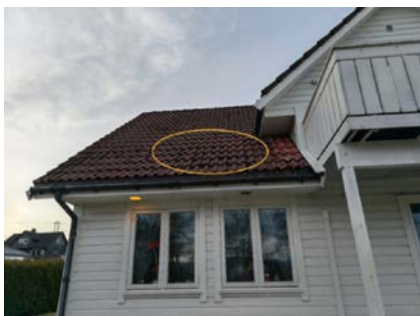
- Hele takkonstruksjonen er gjenbygget. Det er ingen mulighet til vurdering utover alder og observasjoner fra underliggende etg.
- Det er påvist fuktskjolder i undertak/takkonstruksjon.

Eier viser at det i knevegg på stort soverom loft er fuktskjold ned mot takfot.

Det var i dette området det ble forskjøvet et par takstein som resulterte i fuktgjennomtrengning som vist på bilde over.

- Det må gjennomføres ytterligere undersøkelser.
- Lokal utbedring bør utføres.

Det har ikke vært noe problem med taket etter denne hendelsen over 10 år siden, slik eier har ikke gjort noe mer med dette. Avviket må uansett holdes under oppsyn, da det kan indikere en svakhet, samt økt sannsynlighet for det kan skje igjen.

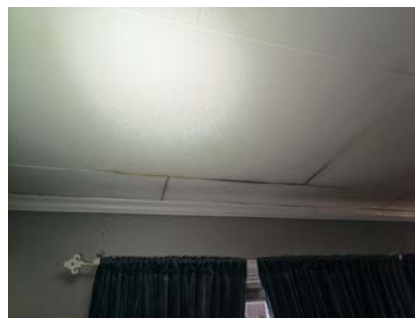
Skade himlingsplater stue etter fuktgjennomtrengning ifm. løse takstein for ca. 10 år siden.

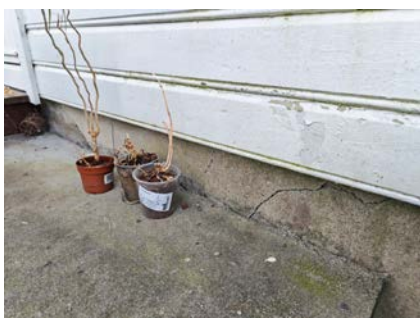
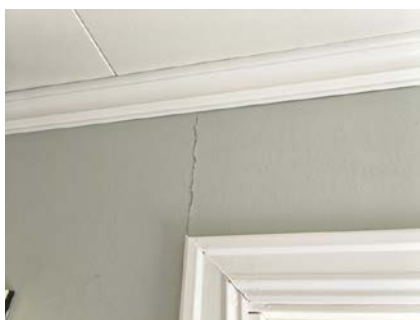
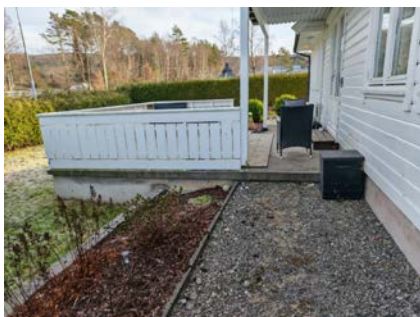
- Det er registrert skråriss som er symptom på setninger.
- Grunnmuren har sprekkdannelser.

Eier opplyser det er sprekk mur under kjøkkenvask, og denne beforseglet med tape etter det ble observert en snegle kom seg inn til matafall.

Videre er det skråriss i mur ved terrassedør som kan indikere setninger.

- a. Sprekk i myr ved terrassedør.
- b. Sprekk/riss i vegger.
- c. Skeivheter i kjøkkengulv.
- d. Skeivhet i fundament terrasse.

Sprekker i ringmur kan føre til vanninntrengning, svekket bæreevne, frostskafer mm. og bør tettes.
