Tilstandsrapport

Boligbygg med flere boenheter

Borggata 12 B, 0650 OSLO

Befaringsdato: 06.01.2025

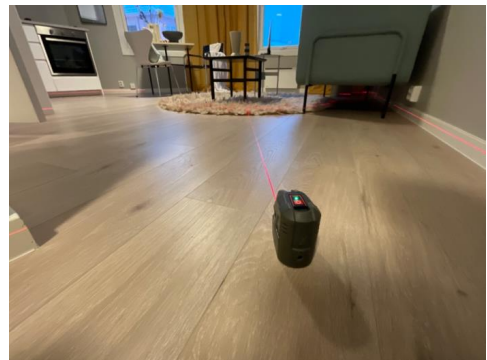
! TG 2 Etasjeskille/gulv mot grunn

Etasjeskiller er av betongdekke.

- Målt høydeforskjell på mellom 10 - 20 mm innenfor en lengde på 2 meter. Tilstandsgrad 2 gis med bakgrunn i standardens krav til godkjente måleavvik.

Nivellering stue/kjøkken, avvik ca. 10-20 mm

- For å få tilstandsgrad 0 eller 1 må høydeforskjeller rettes opp. Ytterligere undersøkelser må foretas for å få kartlagt omfanget for utbedring.

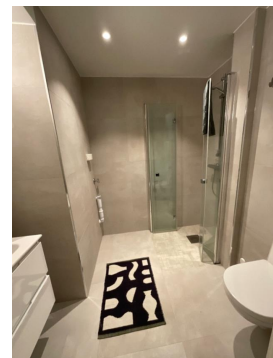
4 ETASJE > BAD/WC

Generell

Flislagt bad/wc med varmekabler, avtrekk, speilskap, armatur, downlights, opplegg for vaskemaskin, servant med innredning, dusj hjørne med innfellbare glassdører, vegghengt toalett.

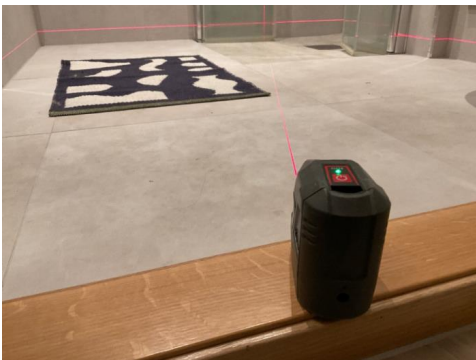
4 ETASJE > BAD/WC

TG 2 Overflater Gulv

Gulvet er flislagt. Rommet har elektriske varmekabler.

- Det er påvist at noen fliser har bom (hulrom under).

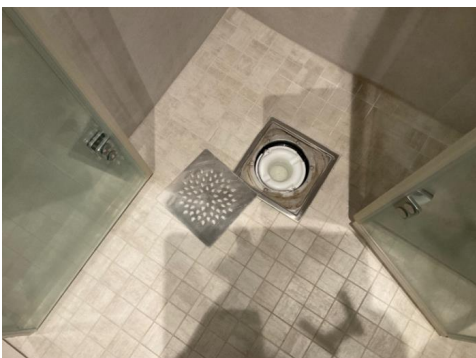
4 ETASJE > BAD/WC

TG 1 Sluk, membran og tettesjikt

Det er plastsluk og ukjent tettesjikt/membran.

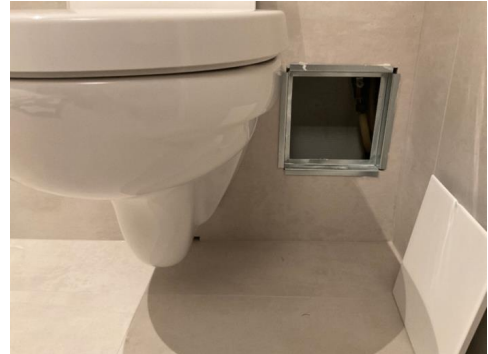
4 ETASJE > BAD/WC

TG 1 Sanitærutstyr og innredning

Rommet har innredning med nedfelt servant, veggmontert toalett, dusjvegger/hjørne og opplegg for vaskemaskin.

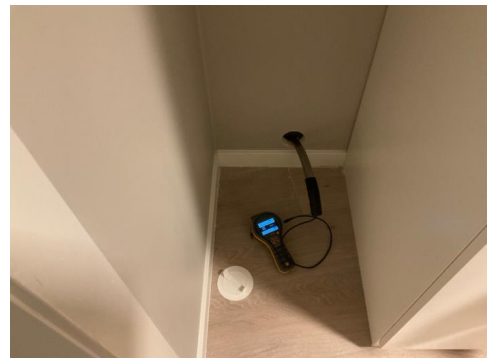
4 ETASJE > BAD/WC

TG 1 Tilliggende konstruksjoner våtrom

Hulltaking er foretatt uten å påvise unormale forhold. Hulltaking er foretatt i entré.

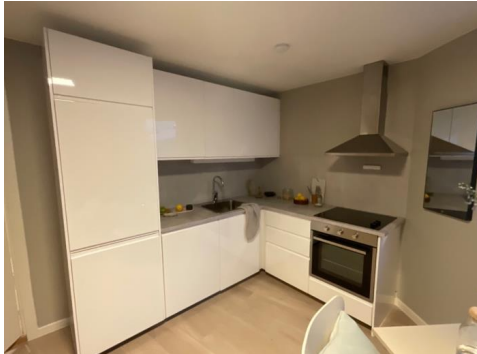
4 ETASJE > STUE/KJØKKEN

TG 1 Overflater og innredning

Tidsriktig glatt innredning fra IKEA, soft close, fliser over benk, armatur, laminat benkeplate med nedfelt stålkum og keramisk topp, integrert komfyr, oppvaskmaskin, kjøl/frys.
