Hjeramoen 58F, 2072 DAL

**Innbydene 2-roms selveier  
leilighet, lave felleskostnader, god  
planløsning , carport, nærhet til  
sentrum og kollektiv.**

# gnr. 92, bnr. 864, snr. 14

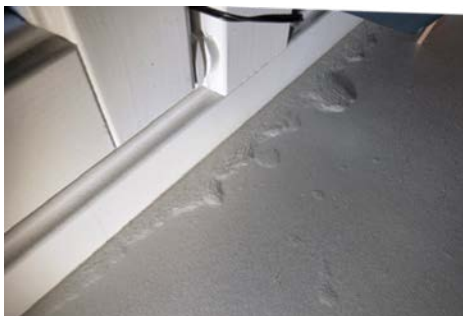
Vinduene ble visuelt undersøkt. Vinduene fremstår i normalt god stand. Det ble ikke avdekket slitasje av betydning, skader eller punkterte vindusglass som har negativ innvirkning på funksjonen.

Det registreres stedvis fuktsveller av utføring innvendig på befaringdagen. Hjemmelshaver opplyser at dette er pusset ned, sparklet og malt etter befaringdagen. Av oversendt informasjon vurderes vinduer til TG1.

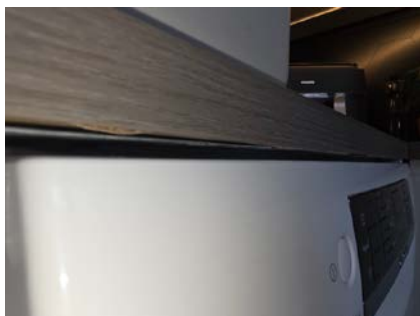
## 2. ETASJE > KJØKKEN

Det bemerkes fuktsveller i underkant av benkeplate i nærheten av vanninstallasjoner.

TG2 vurderes da det bemerkes fuktsveller i underkant av benkeplate i nærheten av vanninstallasjoner.

Fuktsveller indikerer at materialene har vært utsatt for fuktpåvirkning

Forholdet kan føre til redusert levetid på benkeplate og tilstøtende materialer dersom fuktpåvirkningen vedvarer.

Det anbefales å undersøke årsak til fuktpåvirkningen nærmere og foreta nødvendige tiltak for å hindre videre utvikling.
