Olav Trygvasons gate 100E, 2319 HAMAR

**MÆHLUMSLØKKA**

## Nøkkelinformasjon

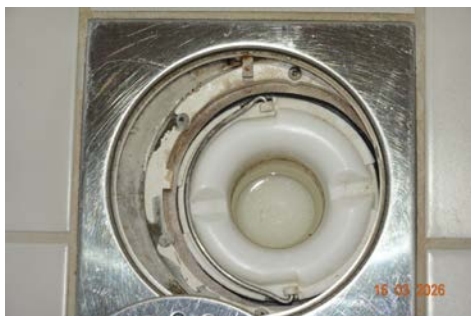
LEILIGHETEN I 3.ETASJE > BAD/VASKEROM

## TG 1 Sluk, membran og tettesjikt - 1

Plastsluk.

Synlig membran og slukmansjett i sluk.

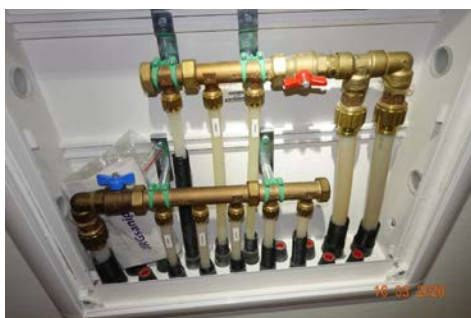
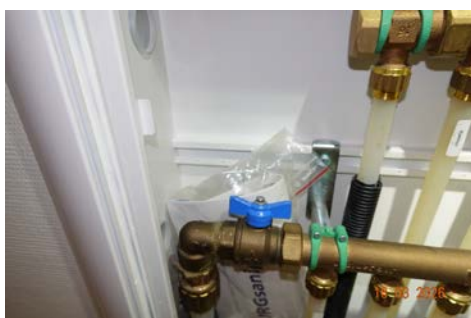
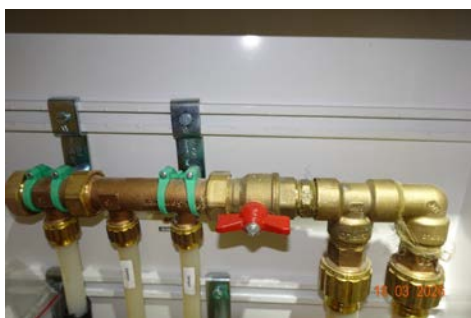
Stoppekran plassert i fordelerskap.  
Vannledninger av rør i rør.  
Koblingskap for vannrør i vegg på teknisk rom.  
Etablert dreisåpning for eventuelt lekkasjevann.

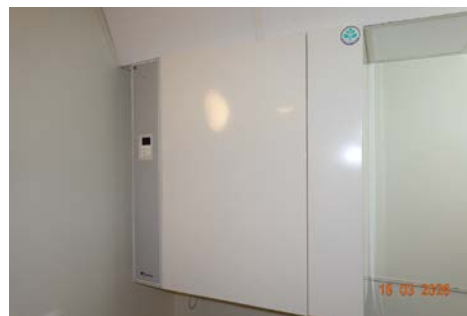
Balansert ventilasjon med varmegjenvinner.

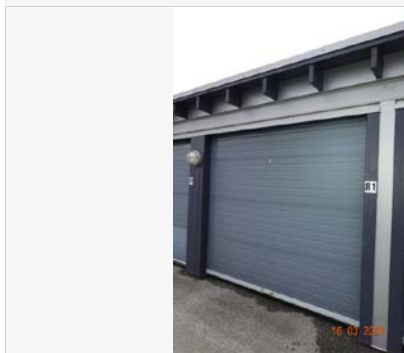
### Garasjerom i felles garasjeanlegg

Biloppstilling.

Det er påvist fuktopptrekk/fuktmerker nederst i gipsplater/bunnsvill.

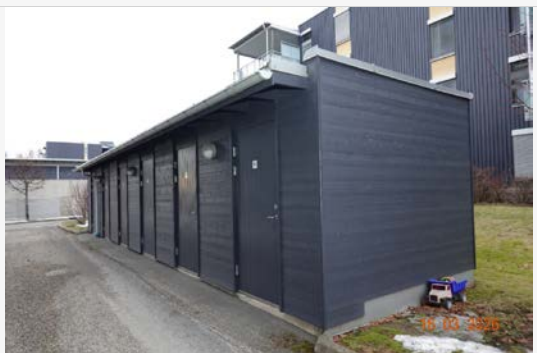
## Bod i felles uthus

Lager.
