Hemnesveien 289, 1821 SPYDEBERG

# Tilstandsrapport

gnr. 470, bnr. 13, fnr. 68

Befaringsdato: 21.06.2024

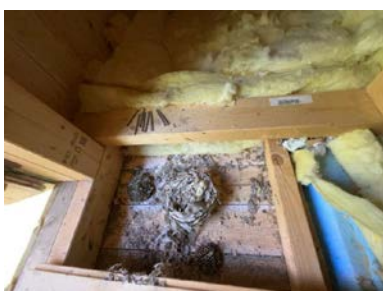
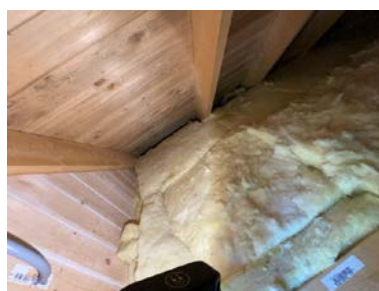
#### Vurdering av avvik:

- Det er begrenset/dårlig ventilering av takkonstruksjonen.
- Det er påvist fuktskjolder i undertak/takkonstruksjon.

- Begrenset med lufting ned mot ender av loftet. Skrå tretak med kaldt loft anbefaler en ca. 50 mm kontinuerlig spalte. God og kontinuerlig lufting er viktig, slik at risiko for skader reduseres.

- Registrert områder med svertesopp i undertaket på loftet. Årsak er trolig fordi det er for fuktig på loftet, fra boligen kommer fuktig luft opp på loftet, som kjøles ned.

## Konsekvens/tiltak

- Lokal utbedring bør utføres.

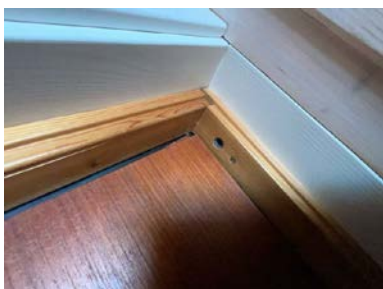
### Vurdering av avvik:

- Ytterdøra må justeres om avviket skal lukkes, det er dog ikke behov for umiddelbare tiltak. Trekk/kondensering som konsekvens.

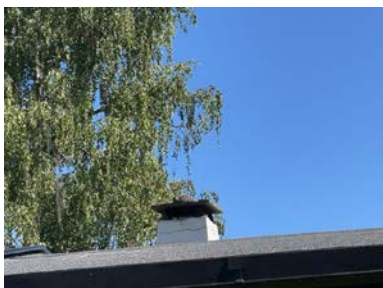
### Vurdering av avvik:

- Det er påvist sprekker og/eller riss i pipe.
- Mer enn halvparten av forventet brukstid er passert på pipe.
