Tilstandsrapport

Boligbygg med flere boenheter

Solheimslie 62 , 5056 BERGEN

Boligbygg med flere boenheter - Byggeår: 1966

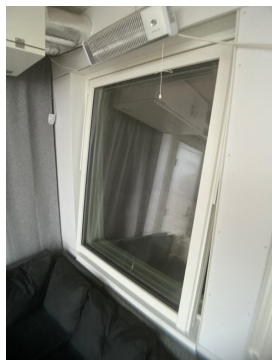
TG 1 Vinduer

Bygningen har malte trevinduer kledd med aluminiums beslag utvendig, 3-lags glass.

Borettslagets vedlikeholdsplikt omfatter denne bygningsdelen.

Årstill: 2019

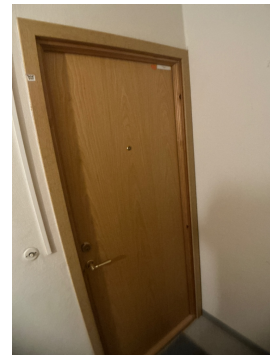
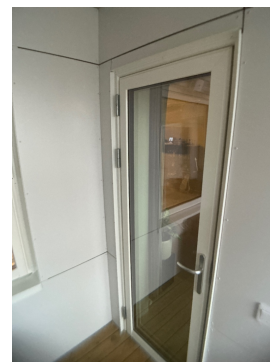
TG 1 Dører

Bygningen har malt balkongdør i tre og brann- og lydklassifisert entrédør.

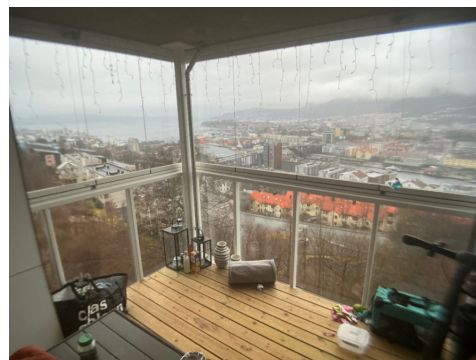
TG 1 Balkonger, terrasser og rom under balkonger

Innglasset balkong med tilkomst fra stue, oppmålt til 12.8m²

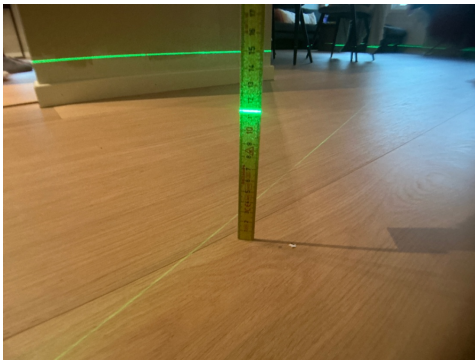
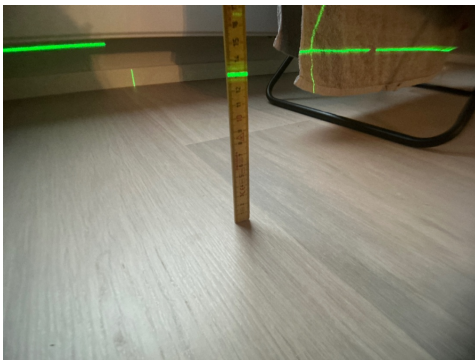
TG 2 Etasjeskille/gulv mot grunn

Etasjeskiller er av betongdekke. Gulvet er kontrollert for høyde avvik med laser.

- Det er målt høydeforskjell på mellom 15-30 mm gjennom hele rommet. Tilstandsgrad 2 gis med bakgrunn i standardens krav til godkjente måleavvik.

- For å få tilstandsgrad 0 eller 1 må høydeforskjeller rettes opp. Det vil imidlertid sjelden være økonomisk rasjonelt som et enkeltstående tiltak i en bolig som dette. Dersom boligen en gang skal renoveres, kan man vurdere slike tiltak.

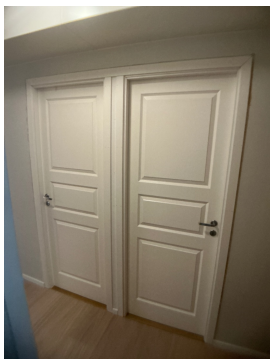
TG 1 Innvendige dører

Innvendig har boligen malte fyllingsdører.

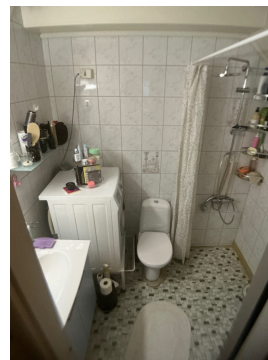
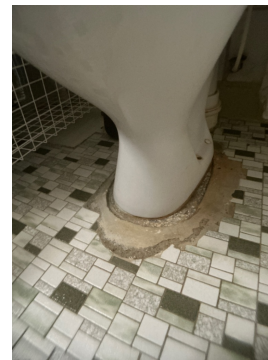
TG 3 Generell

TG3 grunnet alder på overflater.

- Våtrommet må oppgraderes for å tåle normal bruk etter dagens krav.

Tiltak må påberegnes grunnet alder på membran og overflater.

Kostnadsestimat: 100 000 - 200 000

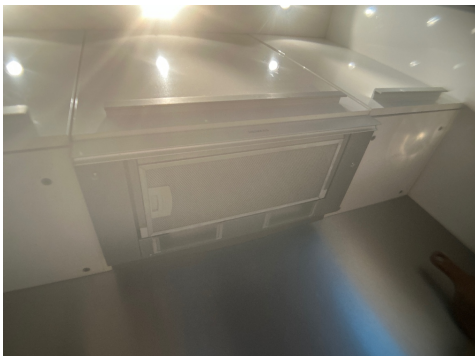
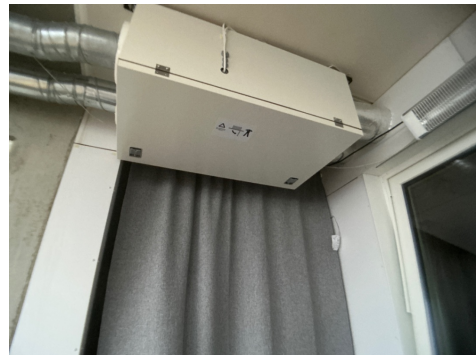
TG 1 Avtrekk

Det er avtrekk via balansert anlegg.

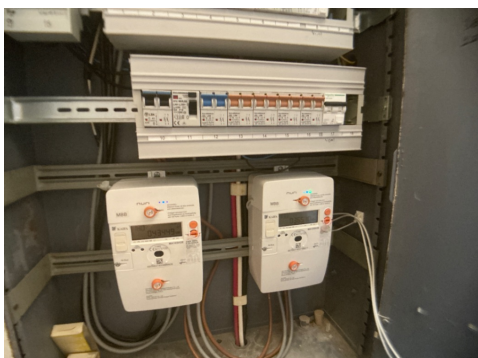
Inntak og sikringskap

Det er gjennomført el kontroll av BKK uten avvik 02.04.2025

Det er foretatt en enkel vurdering av anlegget basert på selgers informasjon og besiktelse av synlige deler i boligen. Undersøkelsen er basert på spørsmål og punkter fra forskriften Tryggere Bolighandel.
