Helgådalsvegen 1938, 7660 VUKU

**Koselig hytte i flotte omgivelser i Helgådalen. Fiske- og turterreng like ved. Parkering på tomt. Strøm. Hems.**

# Tilstandsrapport

## FRITIDSBOLIG

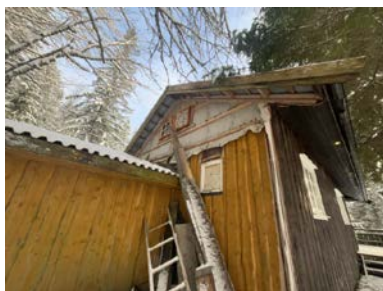
- Det er ingen eller liten lufting i nedre kant av kledning mot grunnmur.
- Det er påvist omfattende skade i fasade.

- De påviste skader må utbedres.

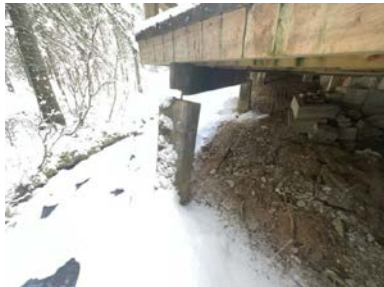
Skjevhet i pilar til altan.

- Det bør foretas nærmere undersøkelser av balkong/terrasse når den er snøfri.
- Det er ikke krav om utbedring av rekkverkshøyde opp til dagens forskriftskrav.

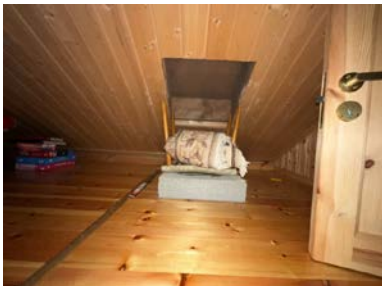
Pipe på hems.

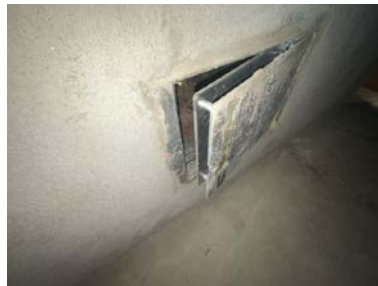
Manglende lukkemulighet på feieluke.

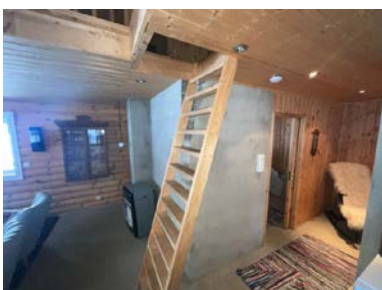
### Konsekvens/tiltak

- Trappen må påregnes skiftes ut.

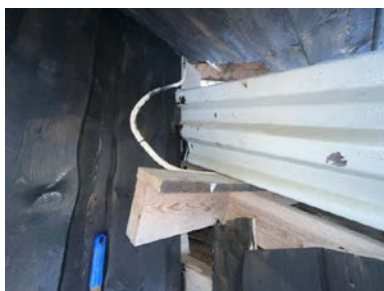
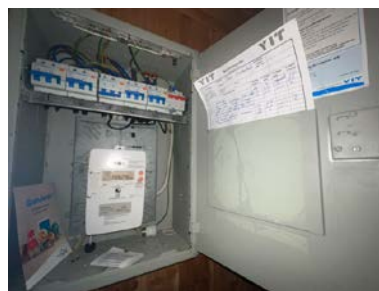
8. Finnes det kursfortegnelse, og er den i samsvar med antall sikringer?  
**Ja**
9. Foreta en helhetsvurdering av det elektriske anlegget, dets alder, allmenne tilstand og fare for liv og helse. Bør det elektriske anlegget ha en utvidet el-kontroll?  
**Ja Det er registrert løs stikkontakt på kjøkken og løs leding til tilbygg.  
Manglende samsvarserklæringer på utførelse.  
På grunn av alder og bemerkede forhold på det elektriske anlegget anbefales det en utvidet el-kontroll.**

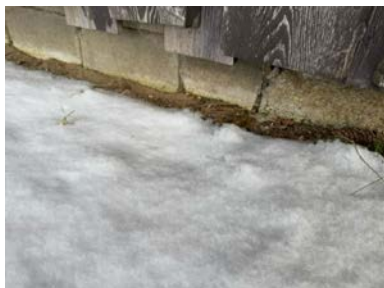
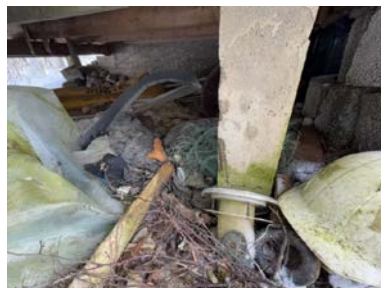
- Grunnmuren har sprekkeformasjoner.

Stedvis manglende puss på grunnmur.  
Sprekkeformasjoner og eksponert armering på støpt pilar til tilbygg.

- Lokal utbedring må utføres.
