Kverndalsvegen 16B, 2067 JESSHEIM

**Moderne og spennende enebolig
over to plan med barnevennlig
beliggenhet | 4 soverom | Hybel |
Integrert dobbelgarasje**

Befaringsdato: 25.02.2025

Rapportdato: 04.04.2025

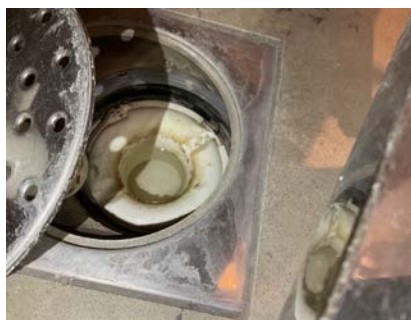
Det er to sluk i baderommet. Slukrenne beliggende i dusjnisen og et plastsluk beliggende under badekaret. Membran er ikke kontrollert siden denne ikke er synlig. Det ble registrert noe irr på slukrennen.

Plastsluk under badekaret.

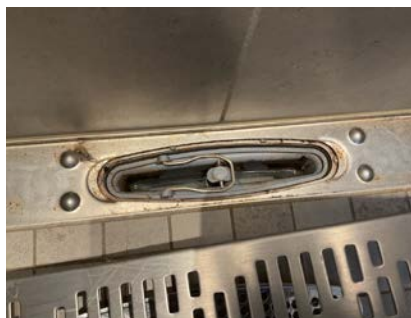
Slukrenne i dusjnisen.

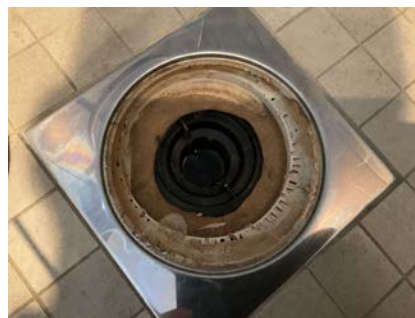
Det er ett sluk på badet. Dette er beliggende i dusjen. Sluket er et plastsluk med synlig slukmansjett/membran.

Plastsluk i gulv.

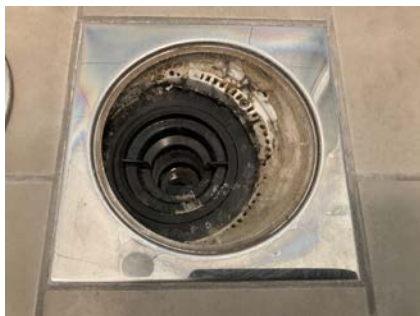
Det er ett sluk på badet. Dette er beliggende i dusjen. Sluket er et plastsluk med synlig slukmansjett/membran. Slukristen er ikke sentrert i forhold til sluket.

Plastsluk i gulv.

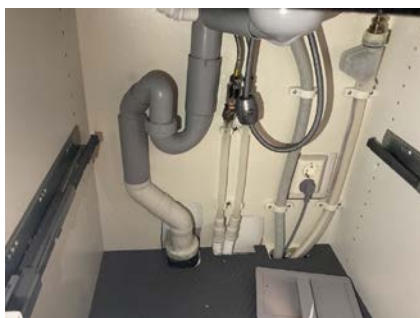
Synlige rør under kjøkkenbenken.

Det må gjøres tiltak for å lukke avviket.

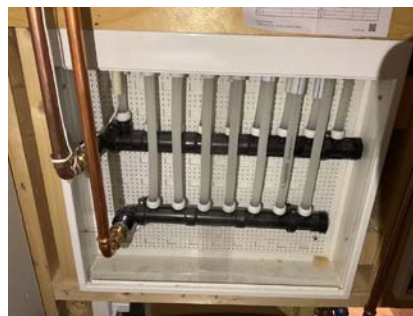
Vannfordelerskap.

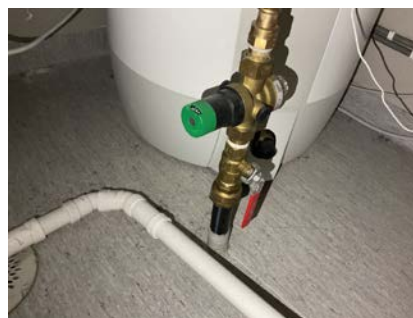
Stoppekran.

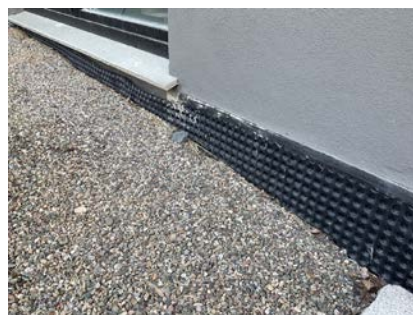
Dressystem er fra byggeår. Grunnmursplast er observert. Dreneringen antas å være i henhold til regler og forskrifter på tidspunktet for oppføring av bygget. Det er ikke foretatt inspeksjon av drenering under bakkenivå eller av eventuelle drensrør. Levetiden til dressystem er avhengig av utførelse og grunnforhold.

Synlig grunnmursplast.
