Tveitveien 11, 3753 TØRDAL

Landlig beliggende enebolig med uthus. Oppgraderingsbehov!

Enebolig
Tveitveien 11, 3753 TØRDAL
DRANGEDAL kommune
gnr. 48, bnr. 63

Befaringsdato: 11.11.2024 Rapportdato: 14.11.2024 Oppdragsnr.: 15711-1818 Referansenummer: BH1543

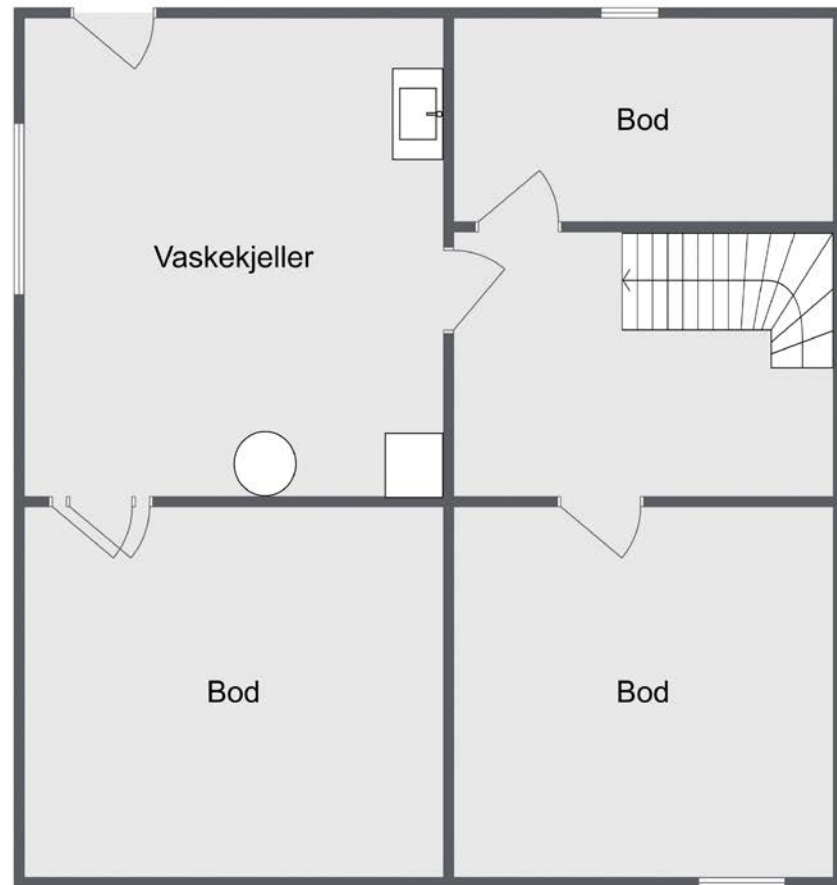
Tveitveien 11
Underetasje

Kjeller

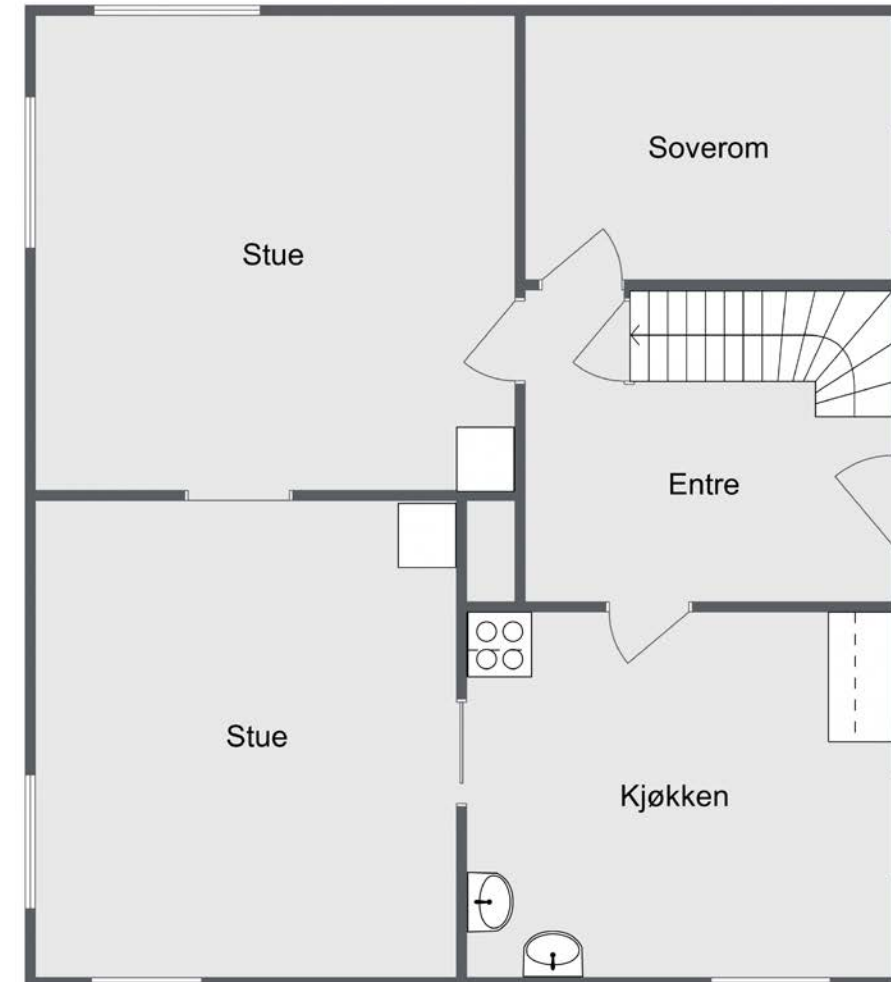
Tveitveien 11
1. Etasje

1. etasje

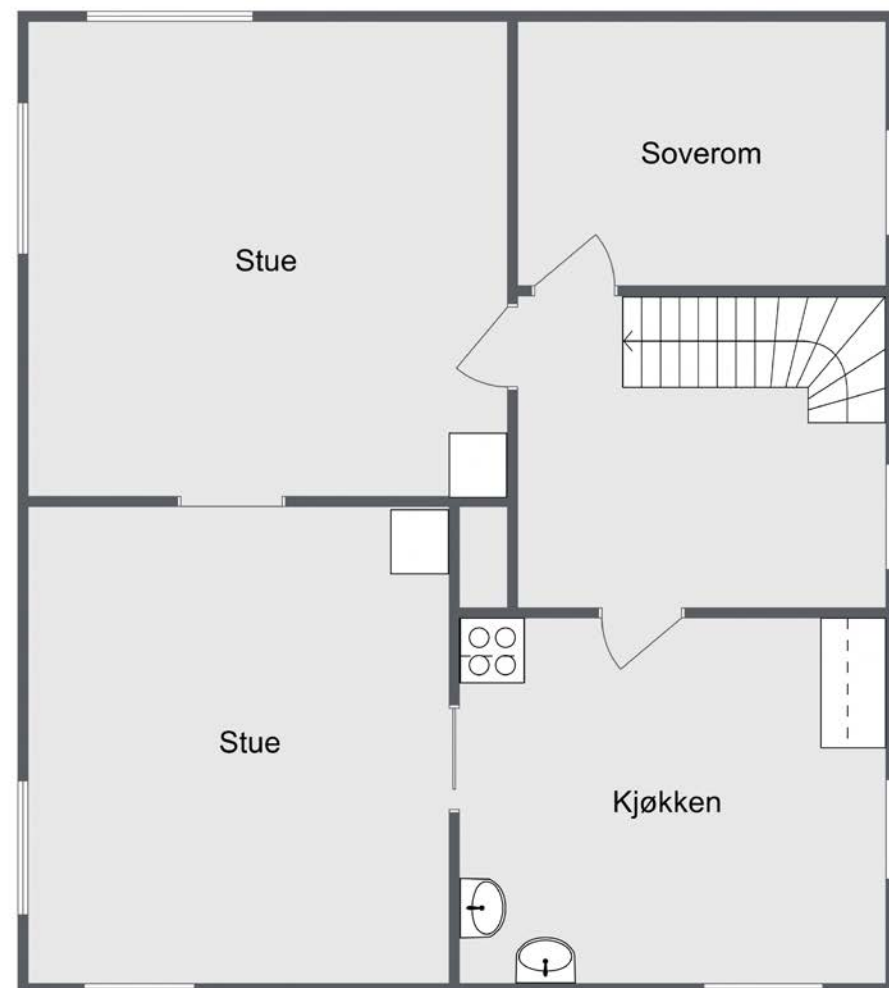
Tveitveien 11
2. Etasje

2. etasje

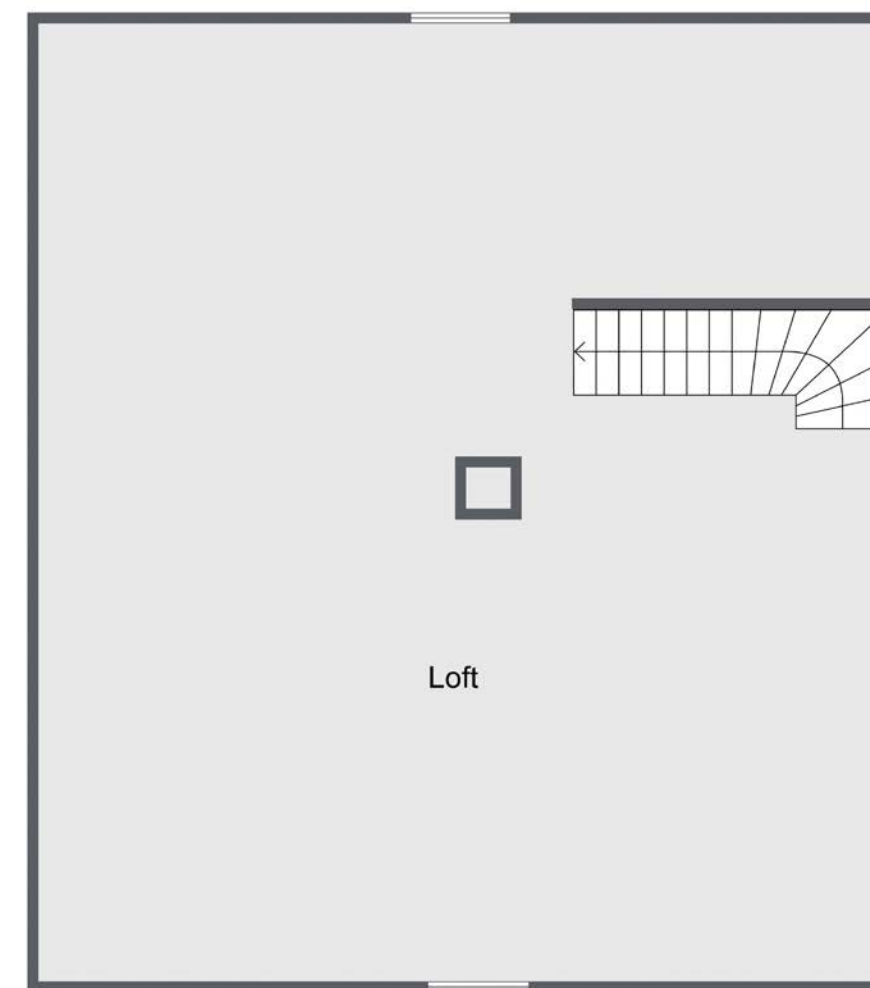
Tveitveien 11
Loft

Loft

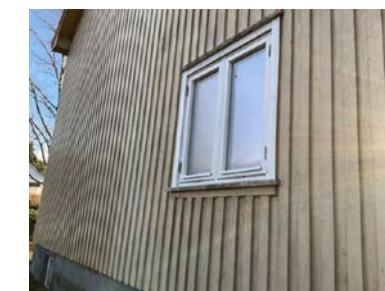
Eldre vinduer

Det er vinduer med enkle glass, dels med varevinduer.

Vurdering av avvik:

- Det er påvist vinduer med fukt/råteskader.
- Karmene i vinduer er slitte og det er sprekker i trevirket.

- Vinduer med råteskader må erstattes med nye.
- Det må påregnes noe vedlikehold og at enkelte vinduer må skiftes ut.

Kostnadsestimat: 100 000 - 300 000

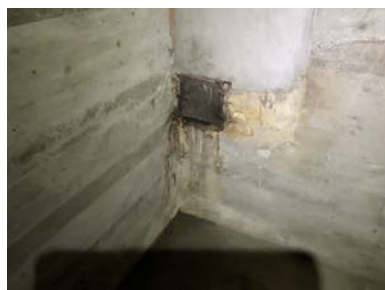
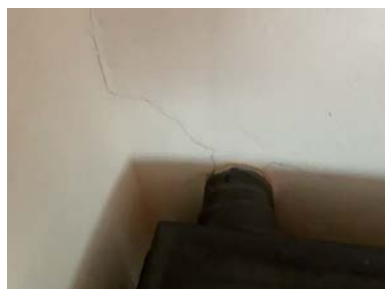
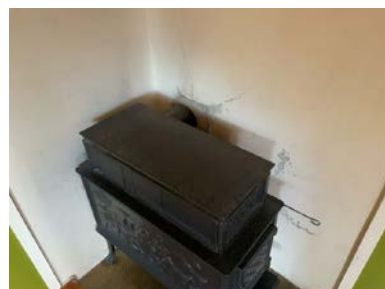
Vurdering av avvik:

- Det er påvist sprekker og/eller riss i pipe.
- Mer enn halvparten av forventet brukstid er passert på pipe.

Konsekvens/tiltak

- Tidspunkt for piperehabilitering nærmer seg.

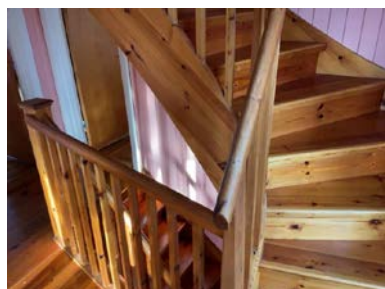
TG 3 Kjellertrapp

Innvendig trapp av tre.

- Det er ikke krav om utbedring av åpninger opp til dagens krav.
- Rekkverk må monteres for å lukke avviket.
- Håndløper bør monteres, men det var ikke krav på byggetidspunktet.

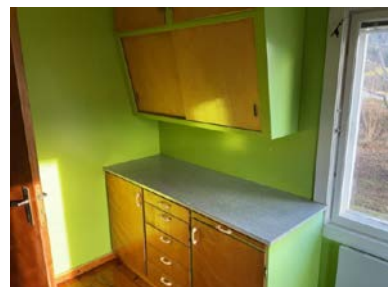
2. ETASJE > KJØKKEN

TG 3 Avtrekk

Vurdering av avvik:

- Mekanisk avtrekk bør etableres.

Kostnadsestimat: Under 10 000

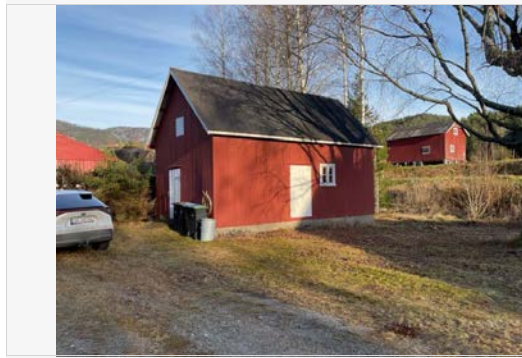
Uthus

Bygning i trekonstruksjon med vedlikeholdsbehov.

Bygningen er ikke tilstandsvurdert, utover ovenstående beskrivelse.
