Furusethveien 114, 1811 ASKIM

**Sentrumsnær 3-roms  
selveierleilighet med enkel  
adkomst - Vestvendt terrasse på  
hele 35 kvm - Parkeringsplass**

| Tilstandsrapport ..... | 33 |

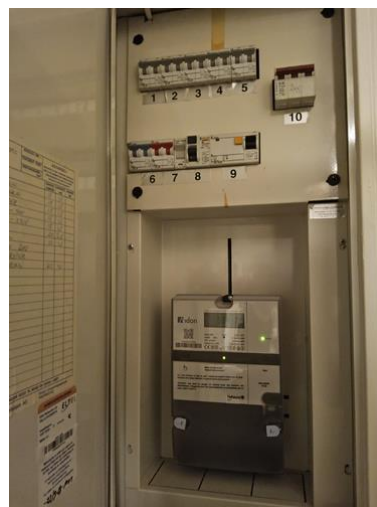
- Forenklet vurdering av det elektriske anlegget: Det er kun fremlagt samsvarserklæring på deler av utførte arbeider på det elektriske anlegget (tilstandsgrad settes i henhold til NS3600). Det er ikke fremlagt dokumentasjon på de deler av det elektriske anlegget som er montert før 1999. Med bakgrunn i ovennevnte avvik bør det gjennomføres en

*Elektrisk anlegg - [Sikringsskap ]*

Med bakgrunn i ovennevnte avvik bør det gjennomføres en utvidet el-kontroll av en kvalifisert elektrofaglig person.

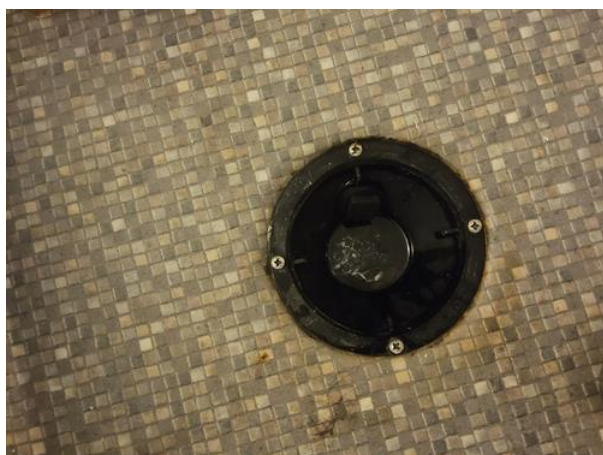
*Membran, tettesjikt og overgang til sluk. - [Sluk]*
