# Sognsveien 66 A

Befaringsdato: 23.01.2026

# Tilstandsrapport

## 2-ROMS LEILIGHET I 3. ETASJE MED BALKONG:

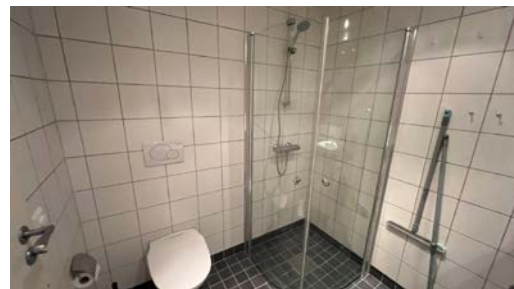
## 3. ETASJE > BAD

Det registreres enkelte områder med moderat tegn til bomlyd (hulrom) under gulvfliser.  
Ingen riss eller løse fliser i den sammenheng ble observert, og forholdet vurderes som uten betydning for funksjon.

- Det er avvik:

Det bemerkes at rommet oppfattes som funksjonelt, men endret bruk med større fuktbelastning enn i dag kan fremprovosere avvik og på den måten fremskynde behovet for modernisering.

Når tettesjiktet har passert store deler av forventet levetid, reduseres materialets robusthet. Dette øker sannsynligheten for gradvise fuktskader ved økt belastning, bevegelser i underlaget eller generell slitasje. Rommet fungerer etter dagens bruk, men tåler mindre avvik og har svekket sikkerhetsmargin over tid.

Det anbefales jevnlig kontroll av rommet for tidlige tegn til fuktpåvirkning, og at man planlegger modernisering innen rimelig tid for å redusere risikoen for skadeutvikling. Eventuell eldre slukløsning vurderes samtidig ved fremtidig oppgradering.

Bruk av dusjkabinett med egen avløpsløsning til sluk vil kunne redusere risikoen for fuktskader frem til baderommet moder

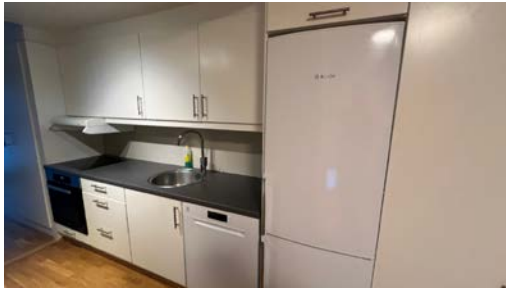
Laminat benkeplate nedfelt kum i rustfritt stål.

Aquastop/lekkasjevarsler med sensorer er installert.

Normal forventet bruksslitasje.

Tilstandsgrad satt ut fra helhetlig vurdering av rommet og innredning.

Det bør installeres komfyrvakt for økt sikkerhet og forebygging av skader.

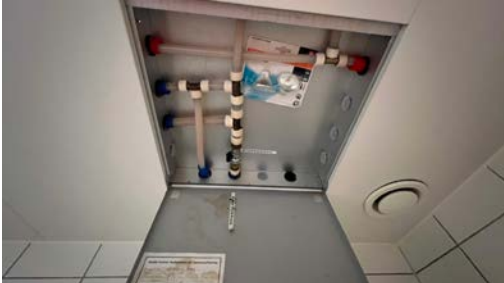
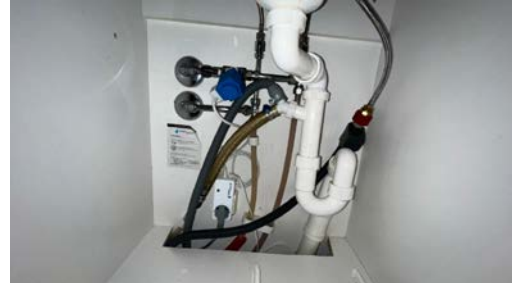
- Det er avvik:

Manglende tettemuffer kan medføre at vann ved lekkasje trenger inn i omkringliggende konstruksjoner uten å oppdages tidlig. Dette øker risikoen for skjulte fukt- og råteskader ved en eventuell lekkasje.

Det anbefales å montere tettemuffer i endene av varerørene på rør-i-rør-systemet, slik at gjennomføringer blir tette og eventuelt lekkasjevann ledes kontrollert tilbake til vannskap (som igjen skal ha overløp til sluk).

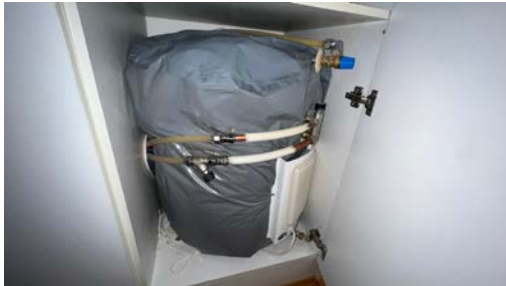
### Vurdering av avvik:

Det anbefales kontroll av el-tilkoblingen til varmtvannstanken utført av autorisert elektroinstallatør, og utbedring eller omkobling (må fast tilkobles) slik at installasjonen tilfredsstiller gjeldende forskriftskrav.
